# **Investigação sobre o desmoronamento da Antiga Muralha da Cidade ocorrido junto à Estrada de S. Francisco**

## **Resumo do relatório final de investigação**

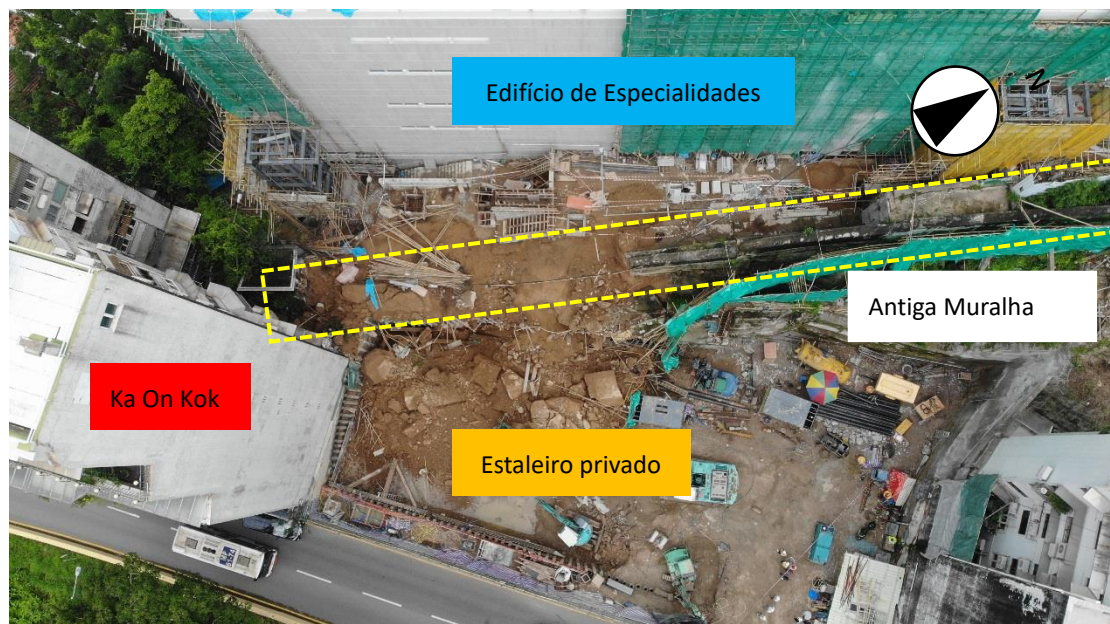
Figura 1 Vista do topo da muralha em ruínas

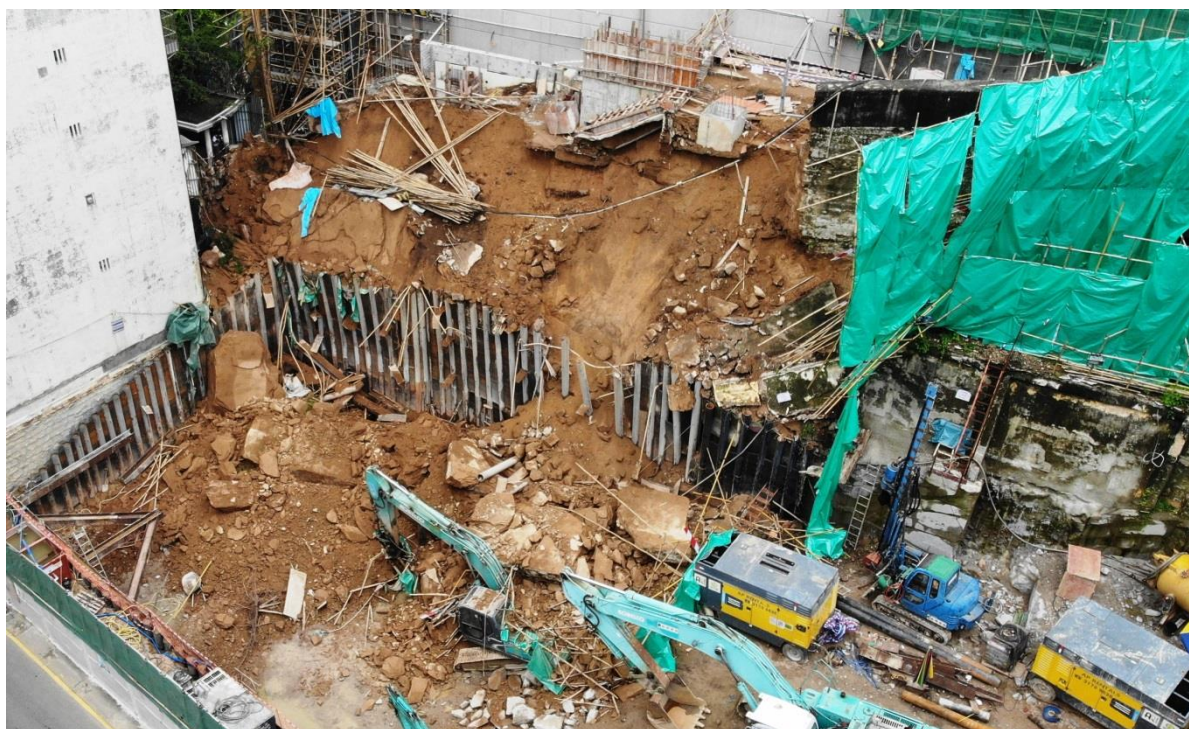
Pelas 19 horas de 9 de Junho de 2022, ocorreu o desmoronamento de parte da Antiga Muralha da Cidade junto à Estrada de S. Francisco, situada entre os estaleiros da obra de construção do Edifício da Especialidade e de uma obra privada, tal como demonstrado nas Figuras 1 e 2. Na sequência de investigação realizada no local, recolha de amostras do solo para análise e recolha de registos de execução e relatórios de incidentes fornecidos por ambos estaleiros e pelas entidades competentes, é apresentado o relatório sobre as causas do incidente.

Figura 2 - Fotografia aérea das áreas em que a muralha se desmoronou

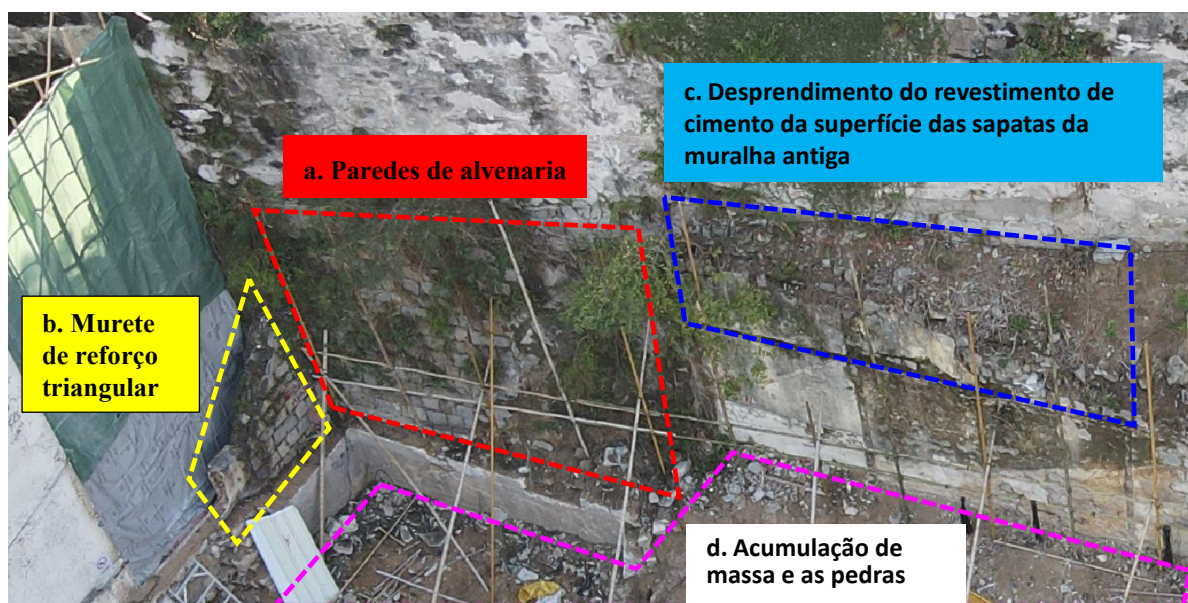
2. De acordo com os registos fotográficos dos arredores da Antiga Muralha da Cidade antes do incidente e fornecidos pela Ming Shun, empreiteiro do Edifício de Especialidade, bem como os relatórios sobre o incidente apresentados pela empresa Kin Pang, empreiteiro da obra privada, verifica-se que, antes do incidente, a parede de contenção em alvenaria e do murete de reforço triangular abaixo da antiga muralha junto ao Edifício Ka On Kok estão com partes em falta e deterioradas, com pedras soltas e grandes fissuras, como se mostra na Figura 3, para além disso, a referida parede de contenção em alvenaria não dispõe de um sistema de drenagem aperfeiçoado, o que constitui um perigo oculto na estabilidade da antiga muralha;

Em conformidade, concluiu-se que o desmoronamento parcial da antiga muralha da cidade deveu-se à estrutura com partes em falta e deterioradas da própria parede de contenção em alvenaria abaixo da antiga da cidade junto ao Edifício Ka On Kok, pedras soltas, execução simultânea do corredor paisagístico do Edifício de Especialidade de Saúde Pública do Centro Hospitalar Conde de São Januário e da obra privada que representou um risco à segurança da respectiva parede de contenção em alvenaria, além disso, as chuvas torrenciais de 8 de Junho de 2002 enfraqueceram ainda mais a estabilidade da parede de contenção em alvenaria, esses factores causaram o colapso da antiga muralha da cidade.

Figura 3. Muros de pedra e muretes triangulares situados no sopé da muralha antiga do Templo de Ka On. Antes do acidente, a sua estrutura era incompleta, as pedras eram soltas e existiam grandes poros, entre outros defeitos

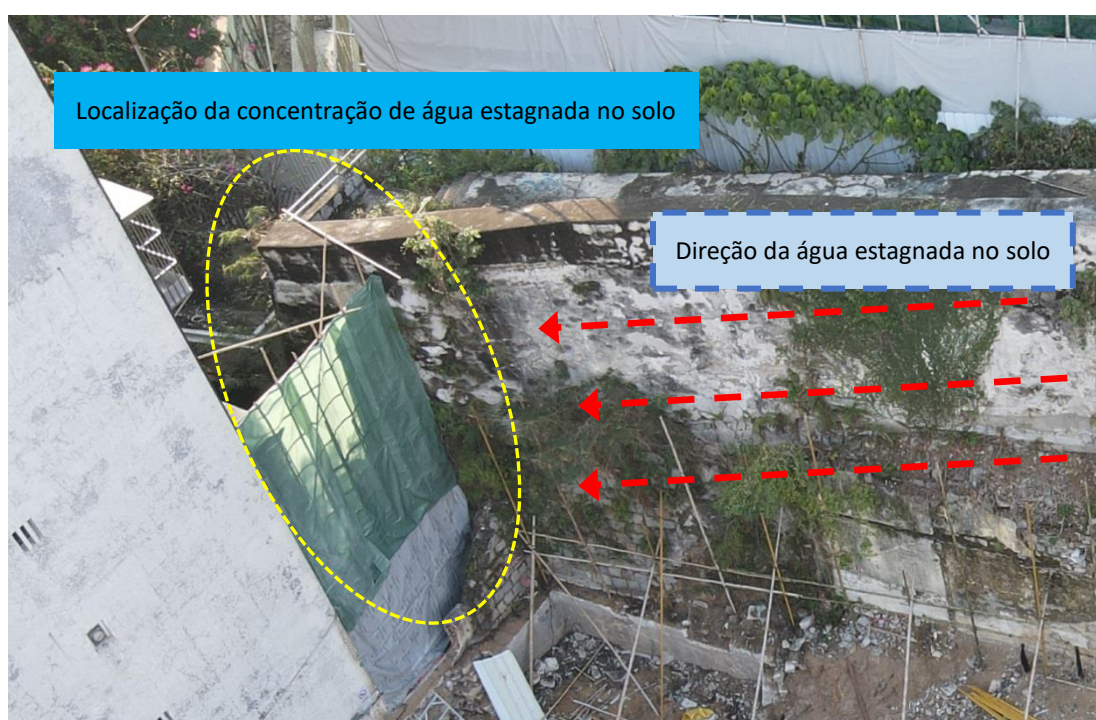
4. A antiga muralha do lado do Centro Hospitalar Conde S. Januário está num local relativamente alto, enquanto o lado junto do Edifício Ka On Kok está num local relativamente mais baixo, pelo que a água da chuva acumulada e infiltrada no solo abaixo da antiga muralha fluiu no sentido ao longo da muralha de alto para baixo e concentrando-se para o lado do Edifício Ka On Kok que em simultâneo parte das águas acumuladas foram igualmente escoadas para fora da parede de contenção em

alvenaria através das fissuras existentes, sendo que essas fissuras ficaram maiores com pedras soltas com a descarga de água acumulada, provocando instabilidade na respectiva parede de contenção. As Figuras 4 e 5 apresentam diagrama sobre a direcção de fluxo e descarga de água acumulada no solo;

Figura 4 - Orientação geral dos fluxos de chuva que desaguam no interior do corredor turístico, na área de construção do Edifício de Especialidades (1)

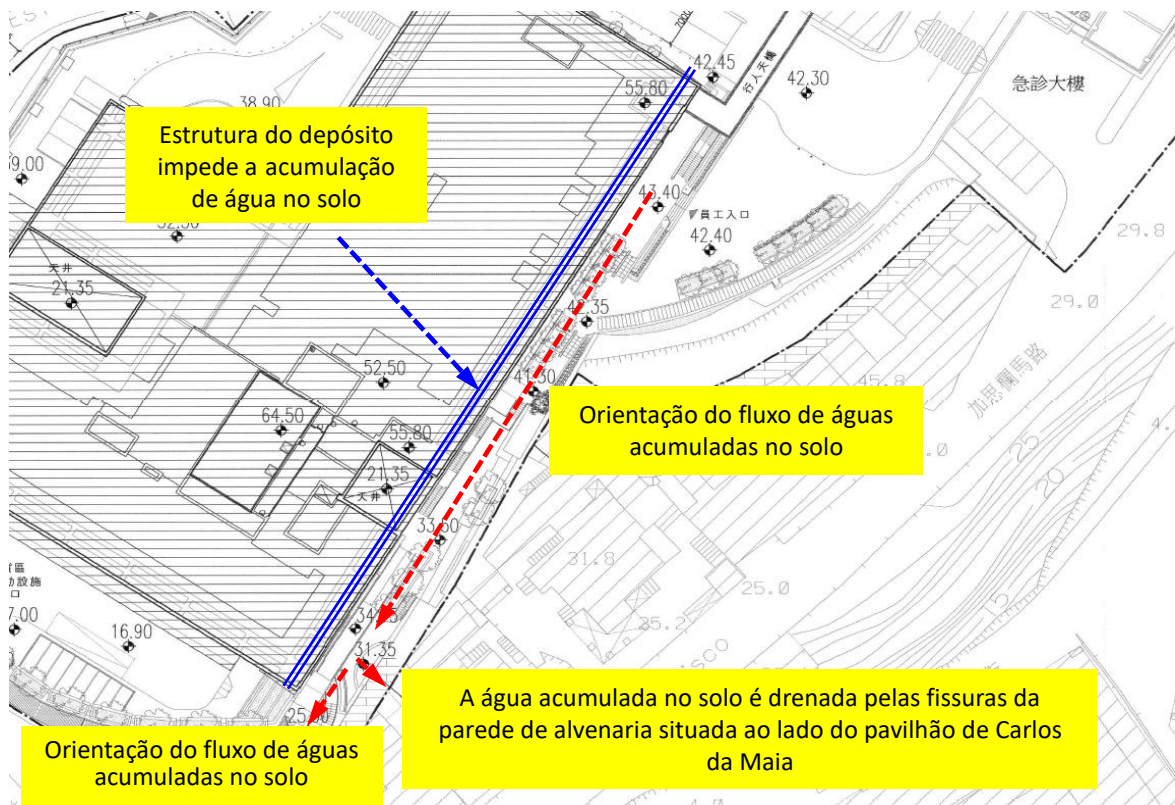
Figura 5 - Orientação geral dos fluxos de chuva que desaguam no interior do corredor turístico, na área de construção do Edifício de Especialidades (2)

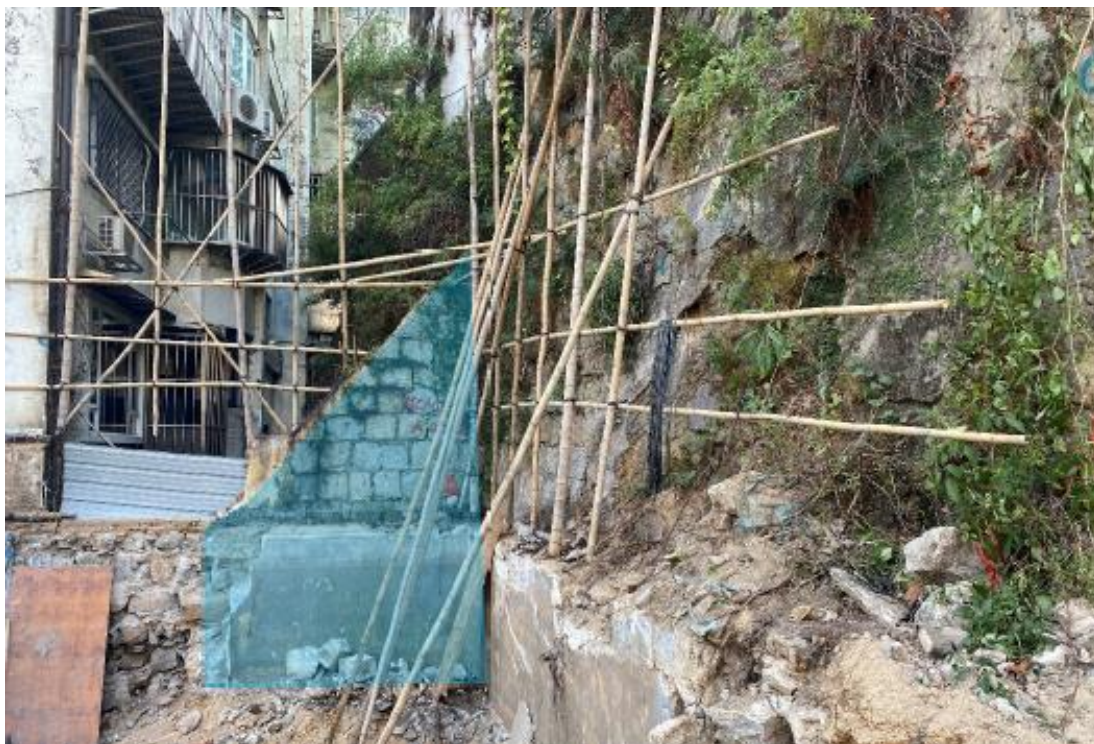
1. No que diz respeito ao estaleiro da obra privada,
  - A. O murete de reforço triangular em alvenaria junto ao Edifício Ka On Kok (figura 6) pode servir de suporte horizontal da parede de contenção em alvenaria junto ao respectivo edifício. O relatório ambiental das Antigas Muralhas da Cidade apresentado pela empresa Kin Pang já revela a existência de riscos ocultos na integridade e na estabilidade da parede de contenção em alvenaria. Em relação ao “Projecto de Protecção e Monitorização das Antigas Muralhas da Cidade devido à construção do empreendimento “One Hill” localizado na Estrada de S. Francisco, n.ºs 14 a 16, Macau - 13 de Janeiro de 2022”, a Kin Pang afirmou que a referida murete de reforço triangular “não tem funções de suporte”, foi assim demolida pela invasão de limites do terreno do estaleiro. Contudo, o primeiro lugar danificado no incidente de colapso foi a parede de contenção em alvenaria abaixo da antiga muralha, a Kin Pang procedeu à demolição da murete triangular sem realização de avaliação e análise detalhada sobre o impacto da parede de contenção em alvenaria após a respectiva demolição, alterando assim o estado de estabilidade original da parede de contenção em alvenaria, o que aumentou o risco de instabilidade. Ao mesmo tempo, após a demolição da murete de reforço triangular, deveria ser instalado um sistema necessário e adequado para monitorização contínua da estabilidade da parede de contenção em alvenaria;

Figura 6. Remoção do murete baixo de reforço triangular que invadiu a área de construção privada

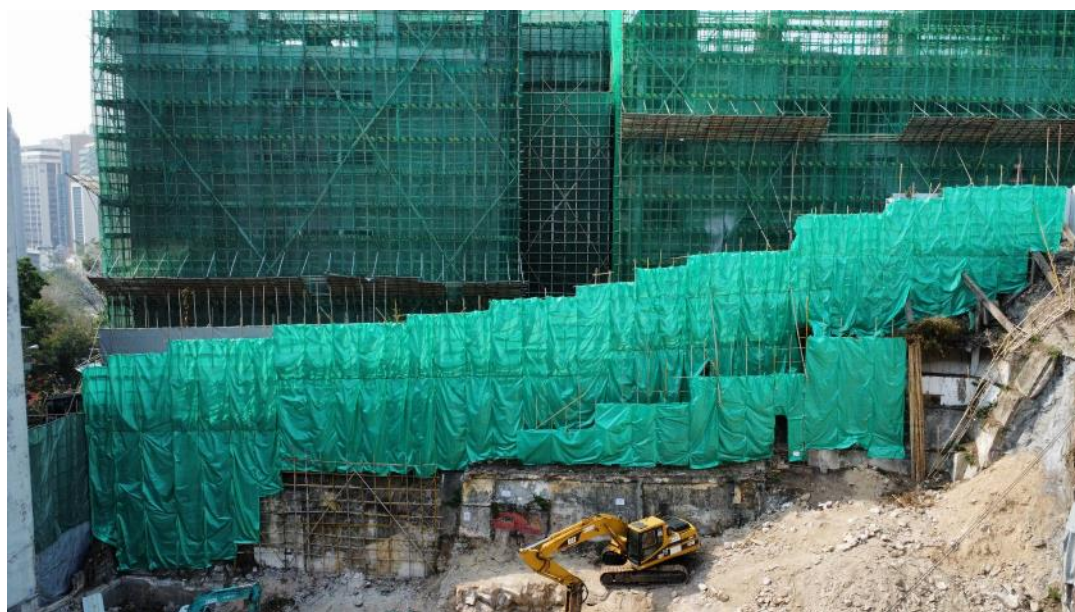
- B. Pela colocação de andaimes de dois andares (figura 7) na superfície da muralha antiga, os trabalhadores não conseguem em qualquer momento, tanto observar os impactos causados pela chuva ou pelo trabalho no local de construção; bem como avaliar, de imediato, a sua estabilidade;

Figura 7 Colocação de andaimes duplos na fachada da antiga muralha de Macau nos estaleiros privados

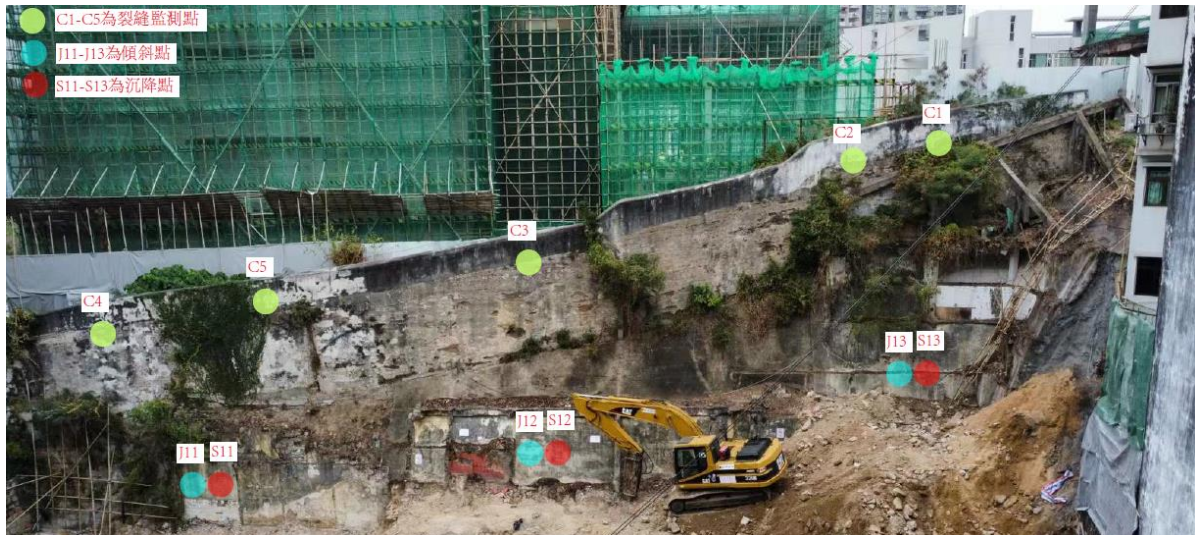
Figura 8 Planta de localização do ponto de amostragem do estaleiro privado (1)

- C. De acordo com o sistema de monitorização instalado no estaleiro em causa, a

frequência de monitorização é de leitura manual de três em três dias. A frequência de monitorização é baixa; o ponto de monitorização é instalado de forma concentrada no topo da parede vedada, nas estruturas dos Edifícios (como se pode ver nas Figuras 8 e 9), o que só reflecte a situação de escavação da fundação do respectivo estaleiro de obras. Não foi possível monitorizar eficazmente a estabilidade da muralha, sobretudo da parede de retenção de granito junto do Edifício; os dados recolhidos nos diversos pontos de monitorização não houve variação, de 31 de Dezembro de 2021 a 27 de Maio de 2022. Não conseguindo reflectir a situação real da execução da obra e da precipitação em relação à muralha antiga e ao muro de suporte por baixo, não é possível determinar o valor exacto do alerta e comunicar o facto ao respectivo responsável, pelo que a fiscalização não consegue produzir um efeito de alerta. Todo o sistema de monitorização, nomeadamente, a frequência, o método e os equipamentos de monitorização, referidos no projecto de monitorização, só consegue reflectir o estado de escavação da sapata, constituindo um sistema de monitorização ineficaz para a protecção e monitorização da muralha antiga.
