鄰近加思欄馬路古城牆倒塌事故調查

最終調查報告摘要

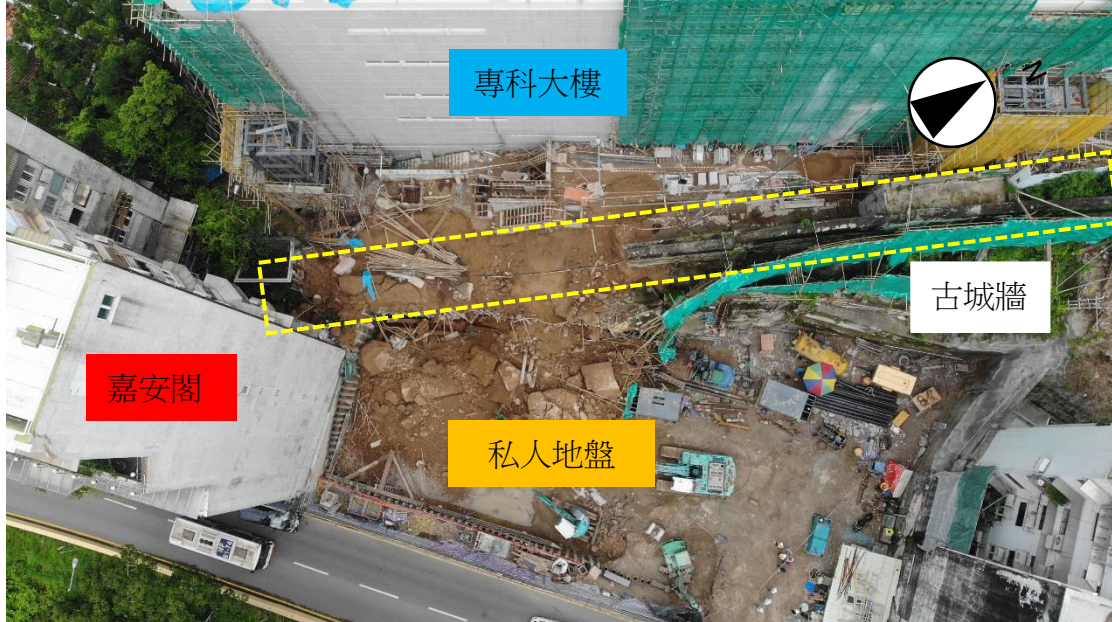
圖 1 古城牆倒塌範圍俯視圖

2022年6月9日晚上7時，位於專科大樓地盤及私人地盤之間的一段鄰近加思欄馬路之古城牆發生倒塌事故，如圖1及圖2所示。經現場調查、採集土壤樣本進行分析、以及收集雙方地盤及權限單位提供的施工記錄及事件報告後，給出事故的成因報告。

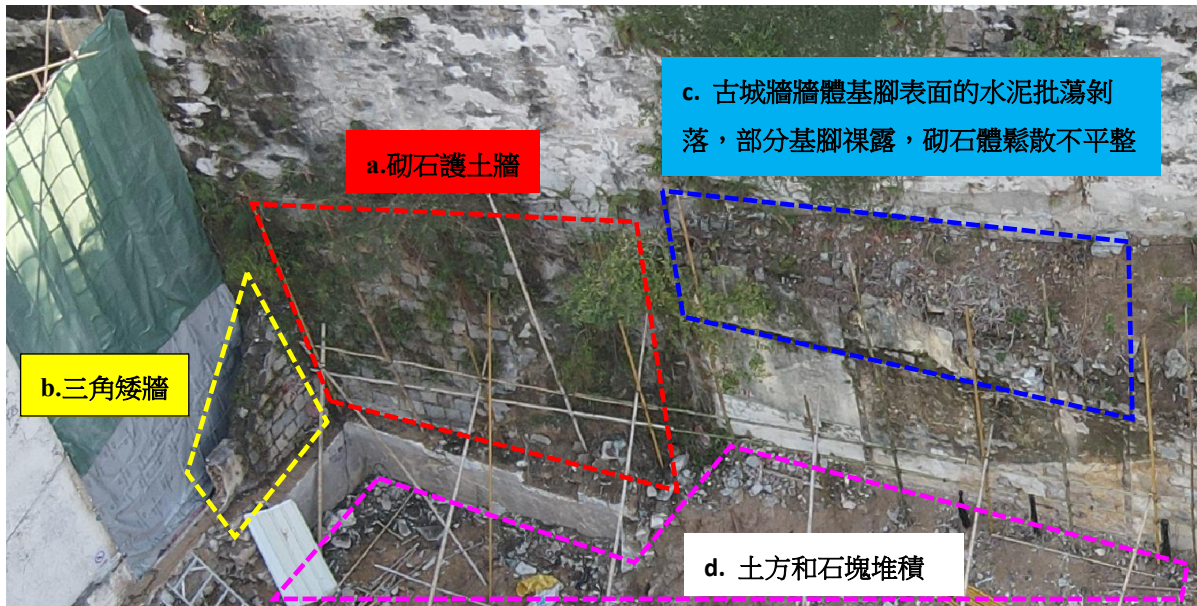
1. 事故發生當日，全澳累積降雨量僅為1.2毫米，排除因降雨產生的地表逕流沖刷古城牆基腳以及護土坡底部而導致古城牆倒塌；
2. 根據專科大樓承建商明信公司提供的事故以前古城牆周邊的照片記錄、以及私人地盤承建商建鵬公司提供的事件報告，這些資料均顯示在事故之前，靠近嘉安閣側古城牆下方之砌石護土牆及三角矮牆本身結構不完整、砌石塊鬆散並存在較大的孔隙等缺陷，如圖3所示，而且上述砌石護土牆沒有完善的排水系統，對該處的古城牆牆體的穩定性構成隱患；
3. 事故發生時，私人地盤正在進行圍護樁的鑽樁施工，鑽樁機在岩層中鑽孔衝擊時產生的振動會向四周擴散，當振動傳遞至處於失穩臨界點的古城牆下方砌石護土牆，或傳遞至古城牆後方已經飽和的土體使得土體更加鬆動；

圖 3 嘉安閣側古城牆下方之砌石護土牆及三角矮牆，事故發生前的狀況，本身結構不完整、砌石塊鬆散並存在較大的孔隙等缺陷

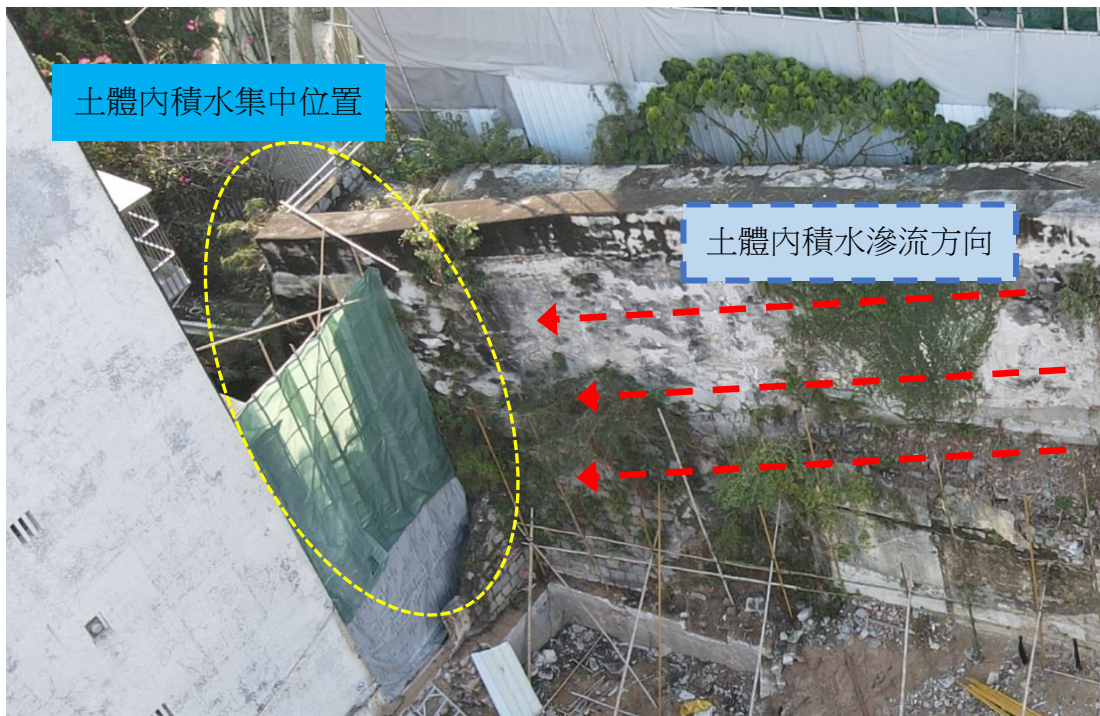
圖 4 專科大樓觀光走廊施工範圍內降雨入滲土體內的滲流方向示意圖(1)

4. 古城牆所在的地形，靠山頂醫院一側地勢較高，嘉安閣一側地勢較低，因降雨而入滲到古城牆下方土體內積水由高向低集中流向嘉安閣一側或經由嘉安閣側的古城牆下方砌石護土牆的孔隙由內向外排出，積水排出時會沖刷砌石塊間隙的顆粒使得間隙變大，對該護土牆的穩定性構成不良影響，圖 4 及圖 5 為土體內積水滲流或排水方向示意圖；
5. 事故發生前，專科大樓觀光走廊施工範圍內存在降雨入滲至土體的局部開放面，而 2022/6/7 及 2022/6/8 連續兩日強降雨的雨水會從開放面入滲到古城牆下方及砌石護土牆後方的土體內，由於土體的透水性低，砌石護土牆沒有完善的排水路徑，入滲到土體內的積水無法及時排出，導致土體內的含水量變高、孔隙水壓力變大、土體的強度降低，同時亦增加土體對嘉安閣側古城牆下方之砌石護土牆的側壓力。

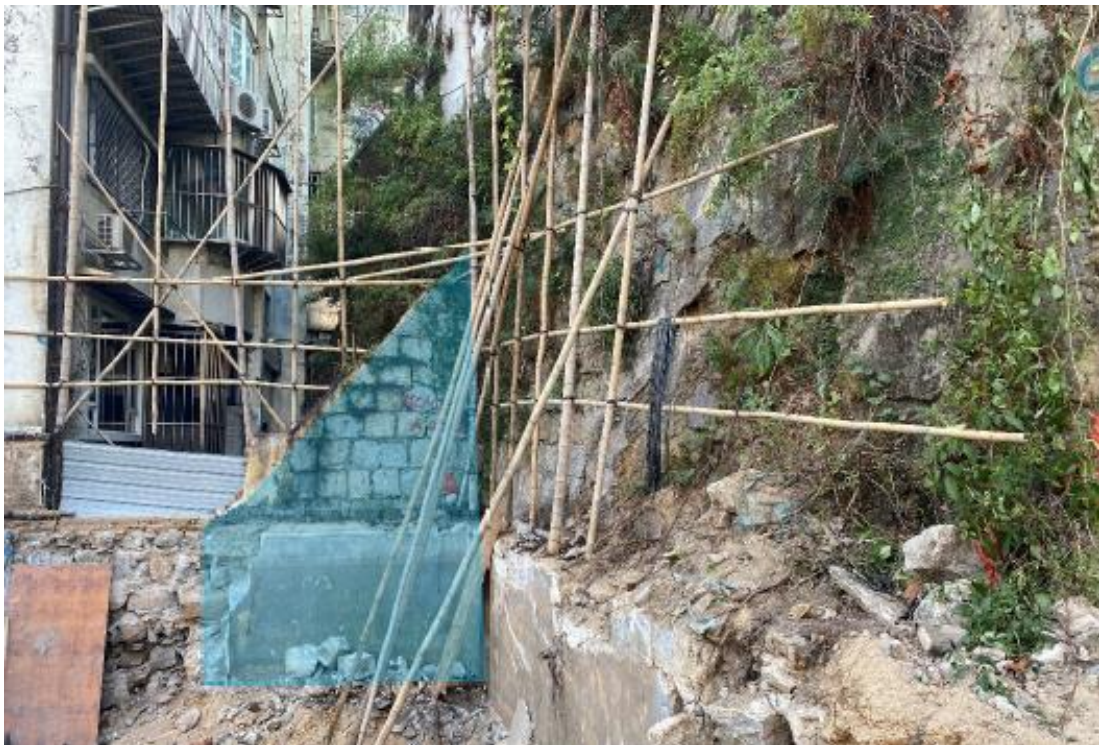
1. 私人地盤方面，
 - A. 嘉安閣側三角形砌石矮牆(圖 6)，可起到作為嘉安閣側的砌石護土牆的水平支撐的作用。建鵬提交「古城牆環境報告(Condition Survey)」中已經反映砌石護土牆存在完整性和穩定性隱患，而附件二「澳門加思欄馬路 14-16 號半山壹號項目建造工程古城牆保護及監測方案 2022 年 01 月 13 日」中，建鵬表示該三角形矮牆「不具備支撐作用」，但因侵入私人地盤的地界內而被拆除，然而本次倒塌事件的最先破壞處是古城牆下方的砌石護土

牆，建鵬沒有對拆除三角形矮牆後對砌石護土牆的影響進行詳細的評估和分析便拆除該三角形矮牆，改變了砌石護土牆的原有穩定狀態，可能增加其不穩定風險，同時在拆除三角形矮牆後，應該對砌石護土牆佈置必要和合適的監測系統，持續觀察其穩定狀況；

圖 6 私人地盤內拆除了侵入地界的三角矮牆

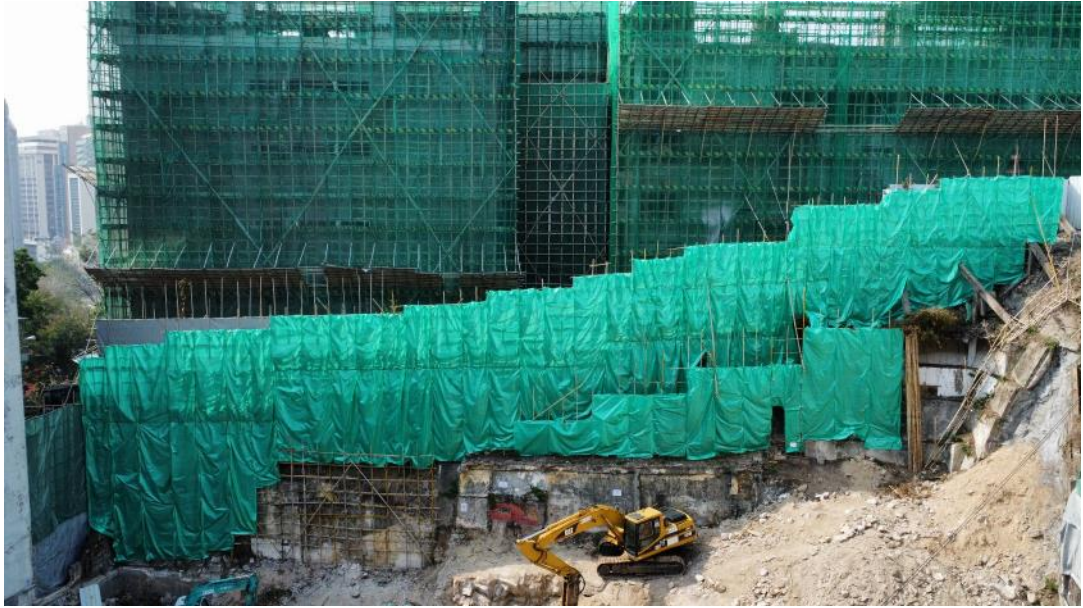
- B. 在古城牆表面架設了雙層棚架(圖 7)，反而導致相關人員無法隨時對古城牆及其下方護土牆進行直接觀測降雨或地盤施工產生的影響，以及無法即時評估其穩定性；
- C. 該地盤設置的監測系統中，監測頻率為每三日一次的人手讀數，監測頻率較低；監測點的安裝位置集中在古城牆牆體頂部、嘉安閣及金麗閣的結構上以及基坑頂部(如圖 8 及圖 9 所示)，僅能反映該地盤的基坑開挖情況，未能有效監測古城牆牆體、特別是嘉安閣側砌石護土牆的穩定性；自 2021 年 12 月 31 日至 2022 年 5 月 27 日顯示，各監測點的監測數據的變化值均為零，未能反映施工及降雨對古城牆及其下方護土牆的真實情況，以致無法準確測出預警值並向相關責任人通報，在監測目的上發揮不了預警的作用。該監測方案所選定的監測點、監測頻率、監測方法及設備等整個監測系統僅能反映基坑的開挖狀況，對古城牆的保護和監測為一無效的監測系統。

圖 7 私人地盤內在古城牆表面架設雙層棚架
