# 澳門善豐花園 大廈結構受損分析報告

交予  
澳門特別行政區土地工務運輸局  
(機密)

二零一三年一月二十八日

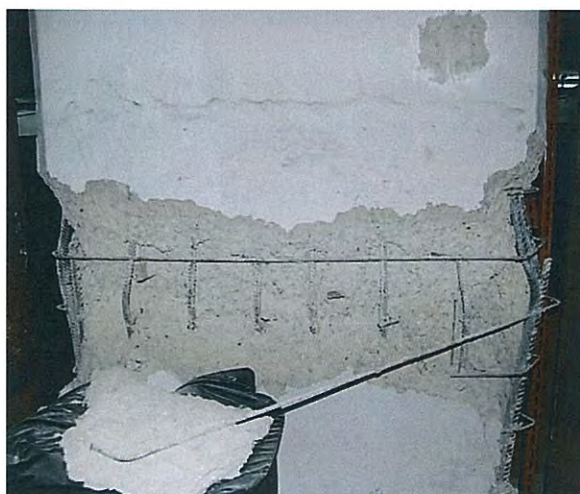
二零一二年十月十日，善豐花園被發現有一處重大結構損傷，因此被判定為有危險而需要疏散大樓內所有居民。該結構損傷發生在停車場二樓的 P9 號混凝土柱，如圖 2 所示。P9 號鋼筋混凝土柱混凝土爆裂脫落，縱向鋼筋局部屈曲，箍筋打開，軸向縮短約為 20 mm。數小時之內，對整個 P9 號柱施加了臨時支撐，從地下樁帽一直貫通到四樓樓層底部都以鋼支撐加固，以防止該柱子進一步破壞從而引發大樓結構局部乃至整體坍塌事故。

現場觀測 2F-P9 鋼筋混凝土柱鋼筋佈置與設計圖紙吻合。鋼筋佈置細節如附錄 G 圖上所示。根據軸向荷載反算，編號 2F-P9 鋼筋混凝土柱使用荷載約為 6700 kN。根據混凝土回彈法測試結果，實際極限承載力約為 6270 kN。按照鑽芯法測試取得的實際混凝土強度計算，得到其極限承載力約為 4500 kN（詳見附錄 G），實際安全係數為 0.67 至 0.94 之間，遠低於設計安全係數（2.00）及規範要求的安全係數。因此，編號 2F-P9 鋼筋混凝土柱的混凝土沒有達到設計要求的強度。

一般情況下混凝土長時間受壓會有穩定內裂縫產生以及出現蠕變的現象，當混凝土應力水平較低時，穩定內裂縫及蠕變均不會對混凝土強度產生很大的有害影響；當應力水平過高時，穩定內裂縫發展聯成通縫，成為非穩定裂縫，蠕變變形急劇增加不再收斂，呈非穩定蠕變現象。由於 2F-P9 號鋼筋混凝土柱混凝土強度較低，混凝土的蠕變變形效應較大，內裂縫聯通，導致縱向鋼筋承受的軸向力增加。縱向鋼筋會出現軸向縮短，粘結破壞和局部屈曲，最終引致混凝土柱爆裂失效。因此，由於混凝土強度較低，二樓 P9 號柱破壞只是時間問題。

綜上所述，編號 2F-P9 的鋼筋混凝土柱混凝土強度大幅低於初始設計值（30 MPa）是此次事故的主要原因。

圖 2、編號 2F-P9 的鋼筋混凝土柱破壞細節

由於現階段 2F-P9 號鋼筋混凝土柱仍承受較大的軸向力，為了提高結構的安全性及防止混凝土柱進一步破壞，在重造 2F-P9 混凝土柱之前採用 U 型鋼筋—修復砂漿加固法對 2F-P9 號鋼筋混凝土柱破壞區域做臨時性加固，如圖 17 所示。修復砂漿可採用 FOSROC 公司高性能中等容重混凝土修復砂漿（High-technology medium weight concrete reinstatement mortar, Renderoc HB40<sup>[3]</sup>），其 28 天抗壓強度約 40MPa（詳見附錄 H）。通過在混凝土柱破壞區域包裹鍍鋅六角網，並填充修復砂漿，向混凝土柱破壞區域提供側向約束。

圖 18 顯示了 2F-P9 鋼筋混凝土柱的長期加固方案。在這個方案中，受損區域的上部將建立兩個臨時的後加應力鋼筋混凝土牛腿。牛腿實際高度以及鋼筋的佈置將在詳細設計階段確定。另外四個臨時鋼支撐將安裝在樁帽到二樓之間。牛腿和鋼支撐用於向液壓千斤頂提供反力。由於液壓千斤頂支撐部位具有較高的局部應力，液壓千斤頂和混凝土牛腿之間將安裝轉換鋼樑以減低局部壓應力。

1. 雖然 P9、P17 和 P22 號鋼筋混凝土柱已安裝結構臨時支撐，在長期加固之前，為了提高結構的安全性並控制其軸向縮短，宜做臨時的額外加固；
2. 二樓 P9 號柱的長期加固方法是將其重造。通過在混凝土柱兩端澆注牛腿，安裝液壓千斤頂支撐，將變形鋼筋及破壞區域移除，並重造鋼筋混凝土柱；
3. 二樓 P17 號和 P22 號柱可以採用混凝土套筒長期加固。建議混凝土套筒採用高強度混凝土澆注，使得套筒的剛度增大，也可使用預壓力支頂方式，減小應變滯後效應的影響；
4. P9、P17 和 P22 號鋼筋混凝土柱進行長期加固的技術要求極高，須由經驗豐富之專業承包商執行；

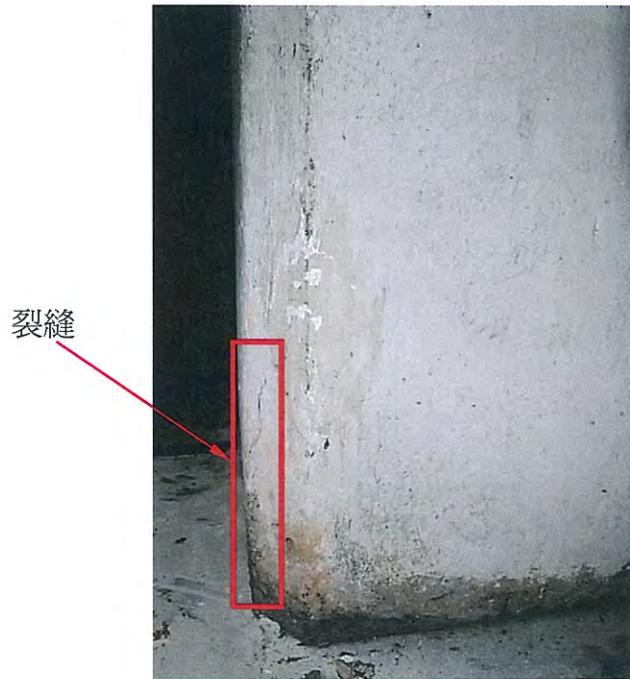
經過現場仔細勘察發現，善豐花園地面層及一樓樑、柱、磚牆等構件均存在不同程度的開裂等損傷的情況，但是並無發現混凝土爆裂脫落，構件沒有出現露筋現象。二樓除 P9 號柱以外，P17 號鋼筋混凝土柱亦有明顯破損，底部柱端混凝土開裂，如圖 3 所示，P22 號柱底部發現有混凝土膨脹跡象。三樓及四樓鋼筋混凝土 P9 柱附近的樑出現不同程度的剪切裂縫，鋼筋混凝土樓板及磚牆開裂，但是豎向構件混凝土沒有爆裂脫落，沒有出現露筋現象。P9、P17 及 P22 號柱位置如圖 4 所示。

P17 號鋼筋混凝土柱有明顯破損，底部柱端混凝土開裂，但並無發現混凝土爆裂脫落，沒有出現露筋現象。附錄 H 估算了柱 2F-P17 的使用荷載。由恆荷載和活荷載總和可得，編號 2F-P17 鋼筋混凝土柱使用荷載約為 5600 kN。根據混凝土鑽芯測試結果，實際極限承載力約為 4250 kN。根據混凝土回彈法測試結果，實際極限承載力約為 6960 kN。由於 2F-P9 鋼筋混凝土柱的軸向破壞，有約 920 kN 的附加軸向荷載傳遞至 2F-P17 鋼筋混凝土柱。對於恆荷載和活荷載總和，現階段 2F-P17 鋼筋混凝土柱的安全係數為 0.65 至 1.07 之間。考慮颱風效應，安全係數將可能更低。

圖 3、編號 2F-P17 的鋼筋混凝土柱開裂細節

雖然 2F-P17 和 2F-P22 鋼筋混凝土柱已安裝臨時支撐，在 2F-P9 鋼筋混凝土柱長期加固過程中為了防止縱向鋼筋屈曲，並且加強 2F-P17 和 2F-P22 鋼筋混凝土柱的結構安全，在 2F-P9 鋼筋混凝土柱加固之前，應用矩形鋼管強化 2F-P17 和 2F-P22 鋼筋混凝土柱的側向約束，如圖 19 所示。

2F-P17 柱和 2F-P22 柱可以採用混凝土套筒進行長期性加固。在需要加固的鋼筋混凝土柱四周綁紮鋼筋，再次澆注混凝土，通過增加混凝土柱的截面面積提高加固後的混凝土柱軸向承載力，如圖 20 所示。由於新澆注的混凝土套筒和已有的鋼筋混凝土柱之間應變不協調，現有的鋼筋混凝土柱將在新混凝土套筒之前達到極限狀態。應變滯後效應的影響在詳細設計中必須加以考慮。可採用扁平千斤頂加預壓力，減少應變滯後。套筒可以採用高強度混凝土澆注，因為不僅強度高，而且具有較大的剛度，可以使更多的荷載轉移到新澆注的套筒上。

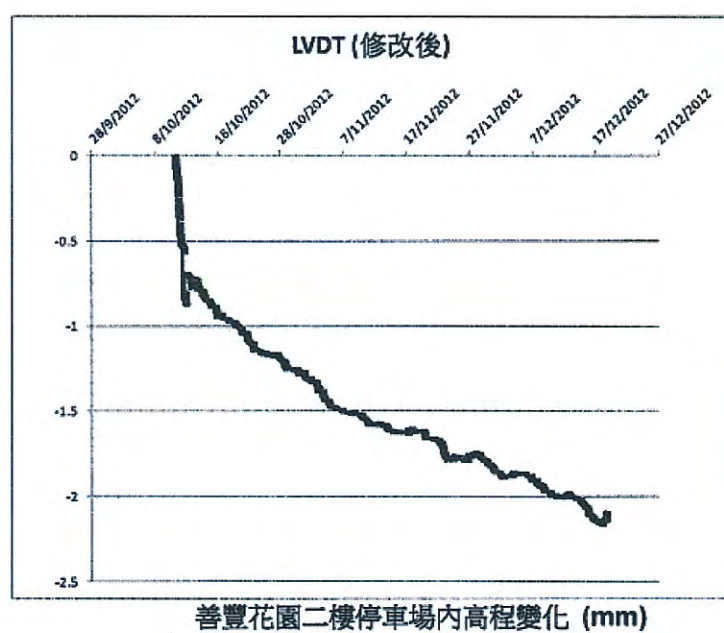
所示。根據位移計讀數顯示，結構二樓縱向位移從十月十三日起（事後三天）趨於穩定，至二零一二年十二月中減少約為 2 mm，如圖 6 所示。安裝於三條鋼筋混凝土柱上的應變片讀數顯示，混凝土應變衰減並趨於穩定。至二零一二年十二月中安裝於鋼支撐上的應變片讀數顯示（見圖 7），最大值為-0.00013（位於測點 Strut 2），此鋼支撐最大提供約 650 kN 的支援力；位於測點 Strut 1 上的應變片讀數為-0.00008，此鋼支撐提供約 400 kN 的支援力。由於現時鋼支撐負載非常高，在對 2F-P9 鋼筋混凝土柱臨時額外加固以前（詳見章節 11.1）不能移除鋼支撐。對善豐花園加固工程開展期間，應繼續密切地監測 P9、P17 和 P22 號鋼筋混凝土柱的位移情況。當層間位移突然縮短超過 0.2 mm，加固工程有需要立即停止，對加固重建方案作進一步研究。

從以上的討論可得，2F-P9 鋼筋混凝土柱實際安全係數為 0.67 至 0.94 之間，遠低於設計安全係數（2.0）及規範要求的安全係數。因此，編號 2F-P9 鋼筋混凝土柱沒有達到設計要求，需要重造。雖然 P9 號鋼筋混凝土柱已安裝結構臨時支撐，根據力的傳遞分析結果可得，2F-P9 號鋼筋混凝土柱現階段仍承受較大的軸向力，約 2000 kN。由事故後安裝的用於監測混凝土柱軸向變形的位移計讀數顯示（詳見圖 6），混凝土柱的軸向縮短仍在微量增加。因此，為了避免結構進一步破壞，宜對其做額外的加固。

圖 6、大廈二樓高程變化（由澳門大學提供）

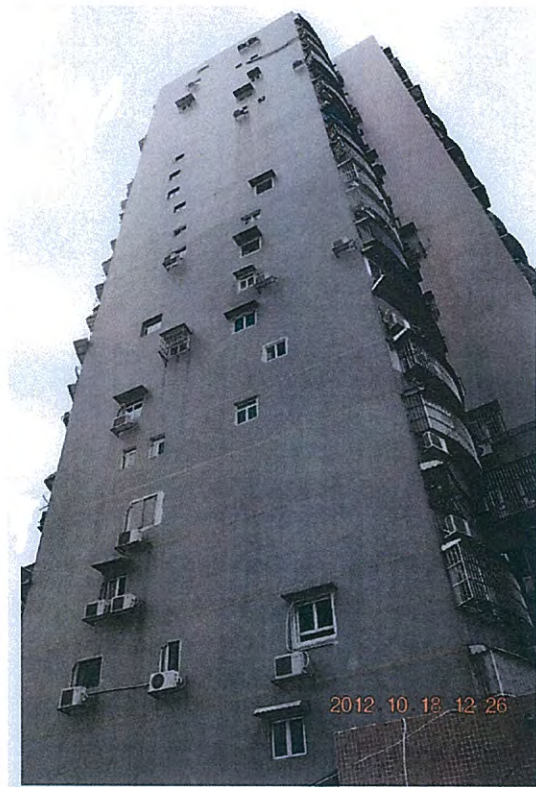
根據檢查組現場勘查報告，發現善豐花園大廈四至三十樓大部分被檢查單位存在後加間牆的情況。同時，大廈編號 P3 的剪力牆，存在多個開洞，如圖 10 所示。開洞位於四至十二樓 D 單位及 E 單位、十三至十八樓 B 單位及 C 單位外牆。這些開洞情形與善豐花園存檔圖不相符，如圖 10 所示。並且，大廈十三樓 D 單位對出平臺被加建一層磚砌及金屬建構物，亦與善豐花園存檔圖不相符，如圖 11 所示。

由於 P3 剪力牆大量開洞的原因，導致剪力牆截面積減小，豎向力的傳遞路徑沒有發生改變，從而對結構安全性造成影響。以十樓為例，P3 剪力牆設計截面尺寸為  $13.65 \text{ m} \times 0.3 \text{ m}$ ，經過對 P3 剪力牆力的傳遞估算，十樓 P3 剪力牆約承受 19000 kN 軸向荷載，軸向應力約為 4.6 MPa。P3 剪力牆在十樓開單扇、雙扇、雙扇加氣窗各一個，共計橫截面積減小約  $0.6 \text{ m}^2$ ，導致軸向應力增加約 0.8 MPa。從上述計算表明，P3 剪力牆大量開洞，對整體結構安全性只造成輕微的影響，對 2F-P9 的鋼筋混凝土柱不會造成安全性的影響。

圖 10、P3 剪力牆開洞情況

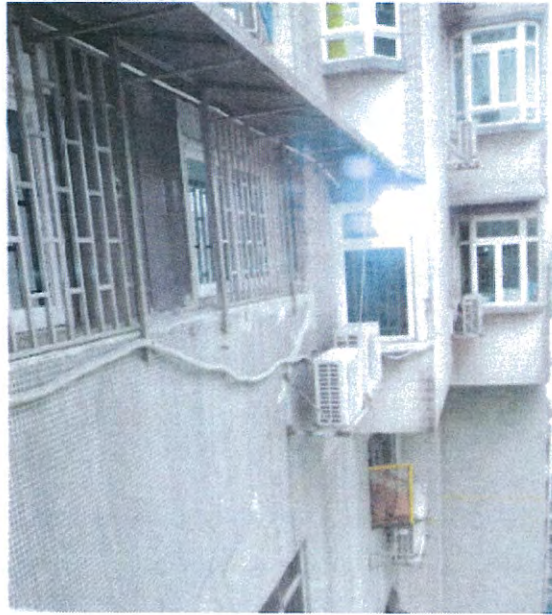
雖然大廈十三樓 D 單位對出平臺被加建一層磚砌及金屬建構物，導致了結構微荷載輕微增加。但是根據負載傳遞路徑，增加的負荷不會傳遞至鋼筋混凝土柱 2F-P9。因而大廈十三樓加建的建構物，不會對 2F-P9 鋼筋混凝土柱造成不利的影響。

圖 11、大廈十三樓 D 單位對出平臺磚砌及金屬建構物

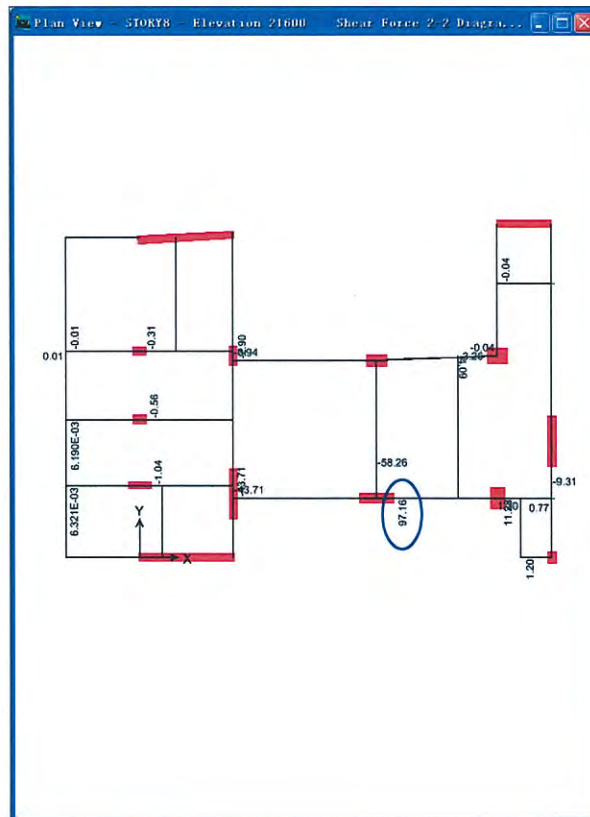
根據現場檢查成員勘察報告記載，大廈八樓 F 單位出入口對上鋼筋混凝土樑出現由 P9 柱向下斜裂縫。由 ETABS 計算結果可得，此樑的最大剪力改變約為 98 kN，位置在樑端部，與現場出現裂縫的區域一致，如圖 14 所示。樑最大剪力處有較大機會出現斜裂縫，這與現場勘查結果相一致。

圖 14、2F-P9 鋼筋混凝土柱破壞後 8 樓樑剪力分佈（單位：kN）
