善豐花園事件補充調查工作 簡介

2014年4月10日

事件發生概況

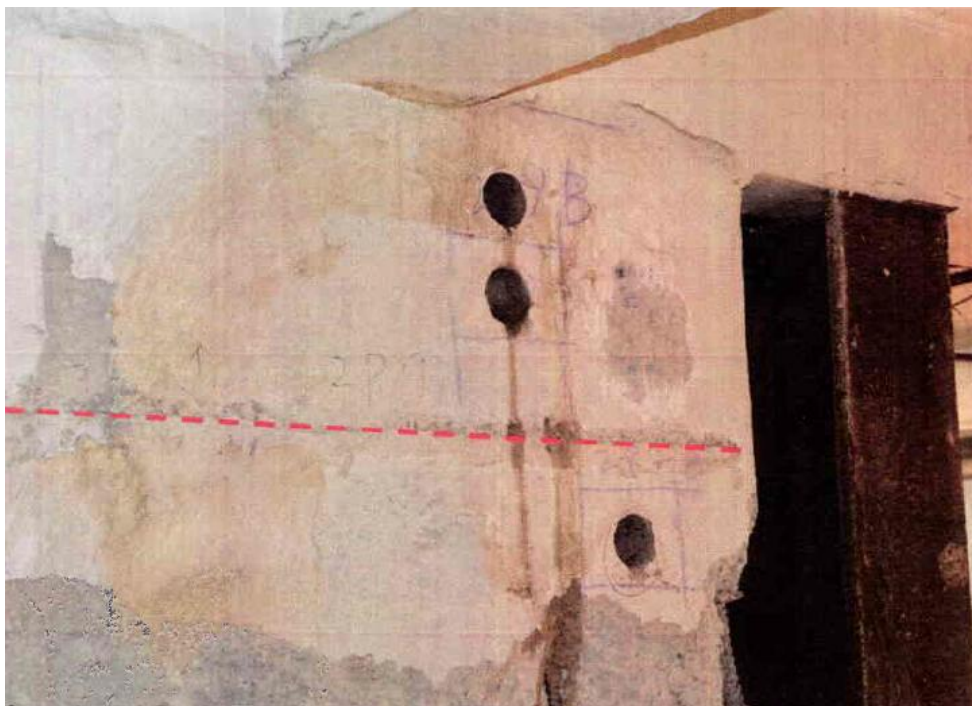
P9

- 善豐花園於2012年10月10日發生混凝土結構柱出現爆裂及鋼筋外露的情況。
- 根據初步調查結果所示，二樓受損的混凝土結構柱(P9號)及同層其他3條混凝土結構柱(P8號、P17號及P22號)的混凝土質量偏低。P9號混凝土結構柱更因混凝土強度不足而導致爆裂損壞。

試體編號	構件位置	抗壓強度 (MPa)
P8_A	柱頂	28.4
P8_C	柱底	14.5
P9_B1	柱頂	25.9
P9_A	柱中	4.5
P17_A	柱頂	12.2
P17_C	柱底	6.6
P22_A	柱頂	27.5
P22_C	柱底	5.6

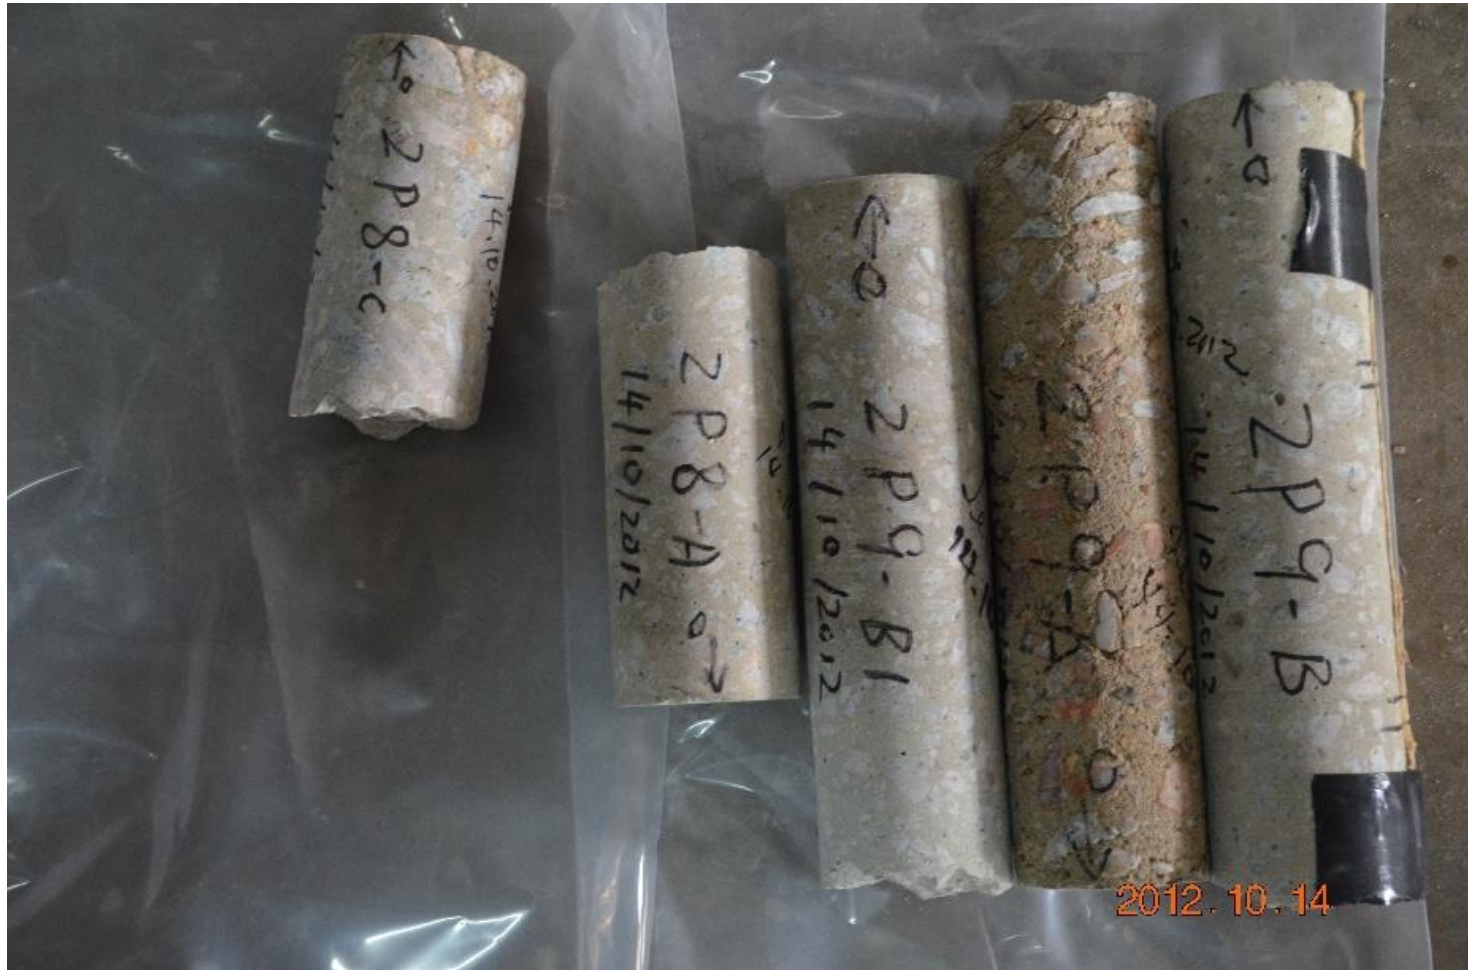
柱鑽心試體

- 全棟普遍取樣(85樣本)
- 普遍強度無明顯偏低
- 碳化深度大部份在4厘米以下 (在保護層內)
- 水泥含量比例亦無異常 (正常為10~15%)

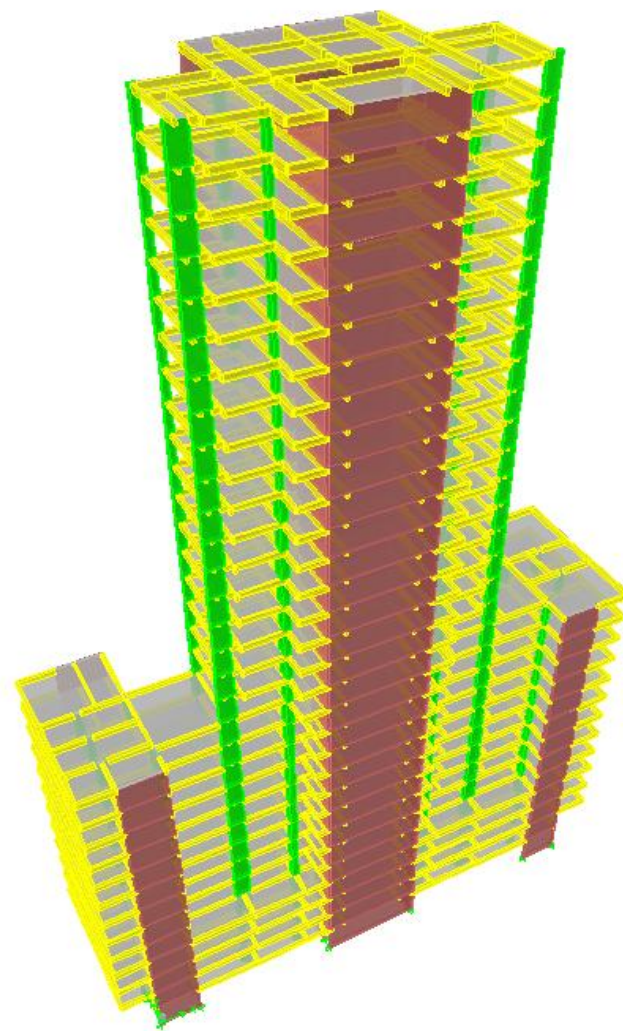
- 在常時荷載下，各層大梁均符合要求並承擔各樓的彎矩和剪力
- 三樓以上的柱基本上都能符合要求。只有二樓的P9， P17 和 P22未能達標。

- 無論鄰近工地施工震動、打樁造成基礎沉降之可能、及北泰大樓拆卸前後風力差別，皆與本次善豐大樓2樓柱破壞無直接關係。
- 依據結構分析結果，P9柱因混凝土強度極度偏低，軸向強度自設計值1025.9 tf節減至283.8 tf，僅為原設計值27.7%。此為主因。
- 根據目前的分析，善豐大樓強度不足之構件數量相當少，屬可修復性。後續之補強工法主要是針對低樓層進行擴柱補強及受損柱附近之樑補強。
