“善豐花園事件補充調查工作及修復方案” 研究服務

期中報告

# 善豐花園事件補充調查工作及修復方案

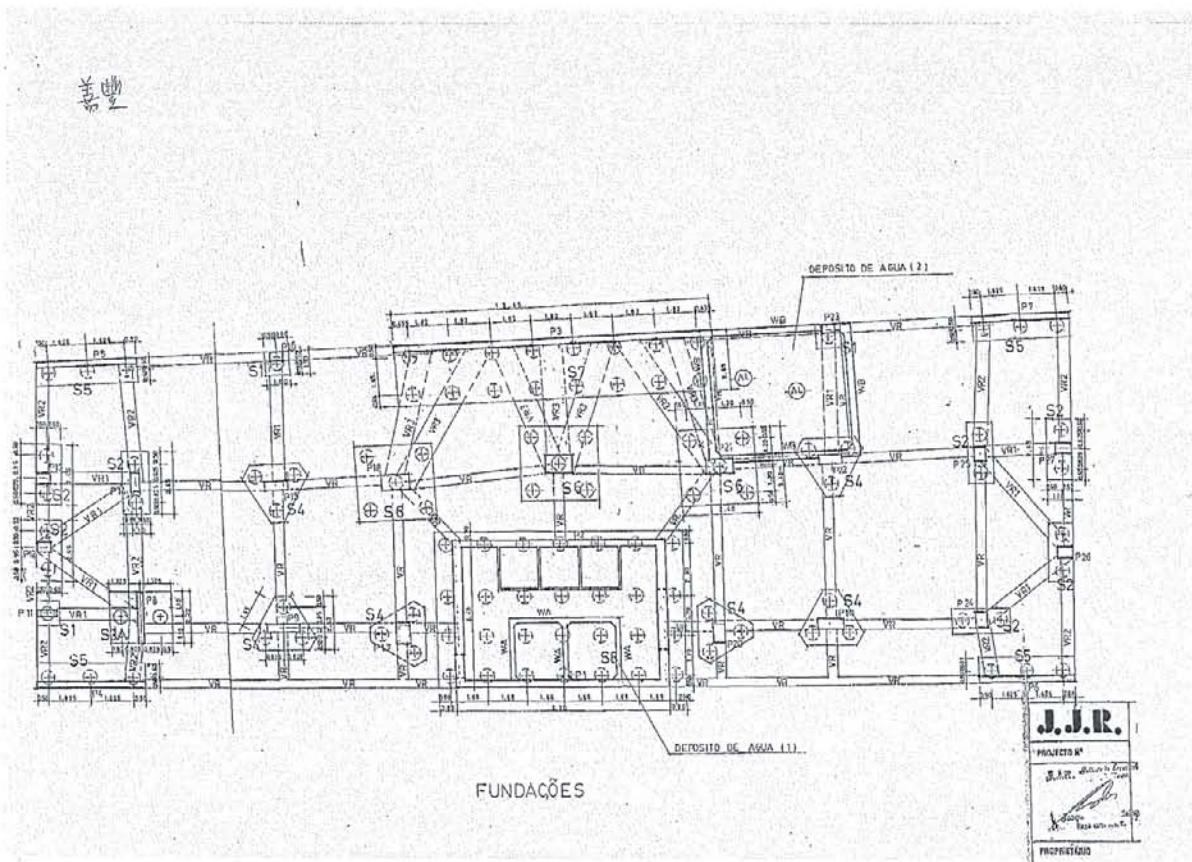
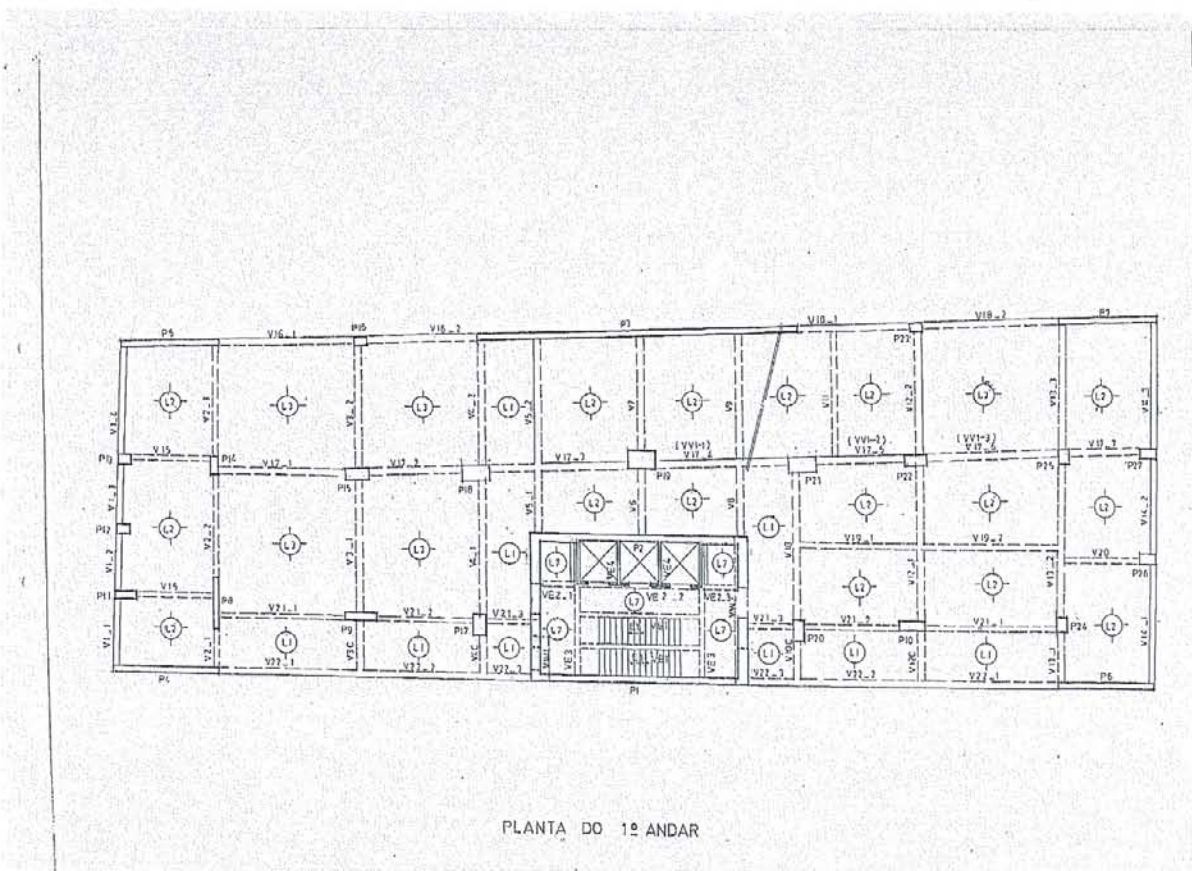
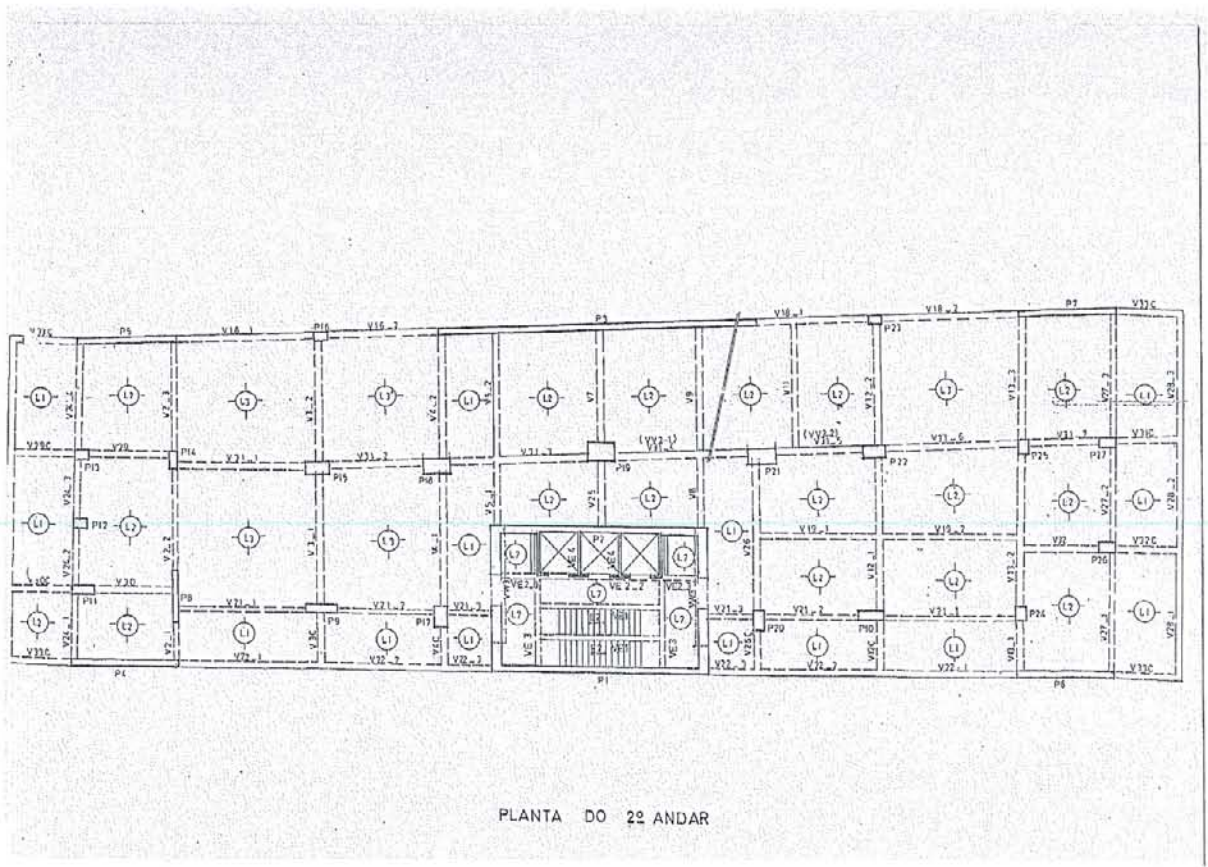
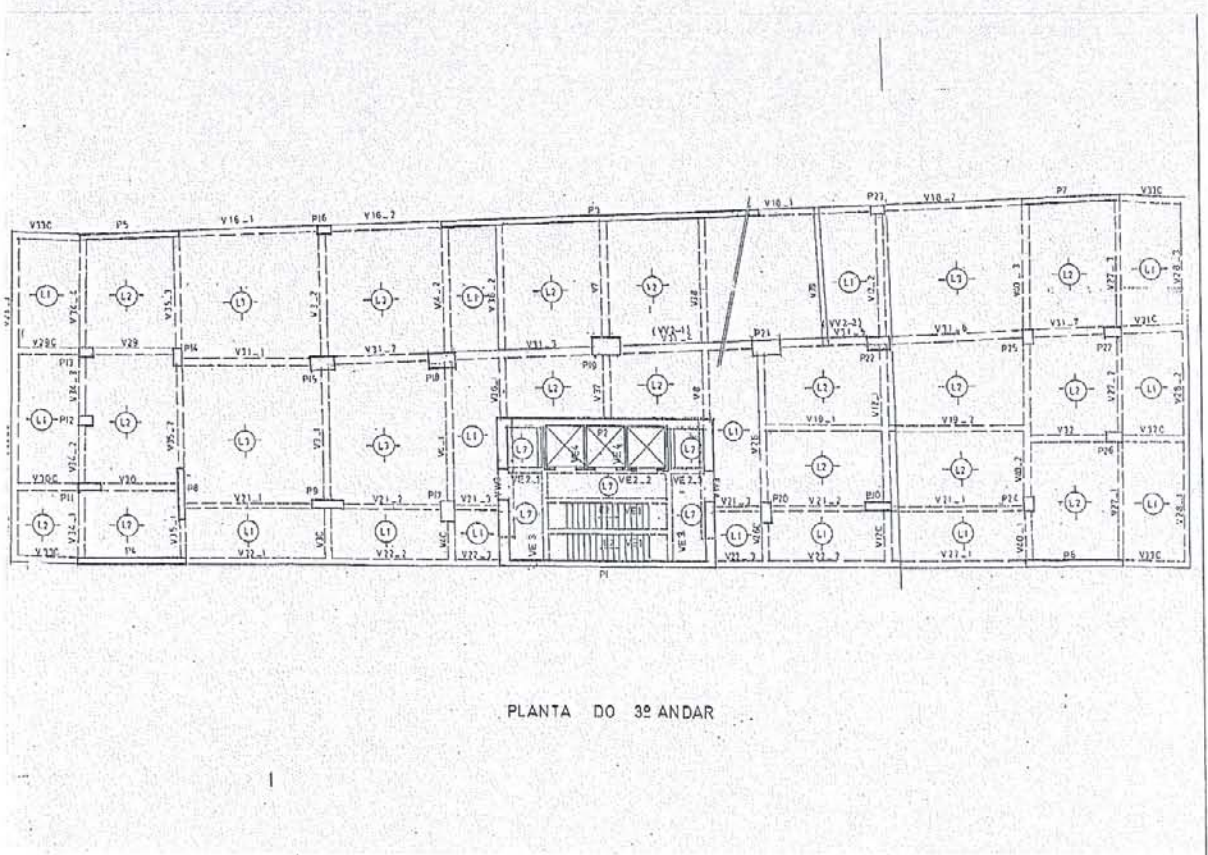
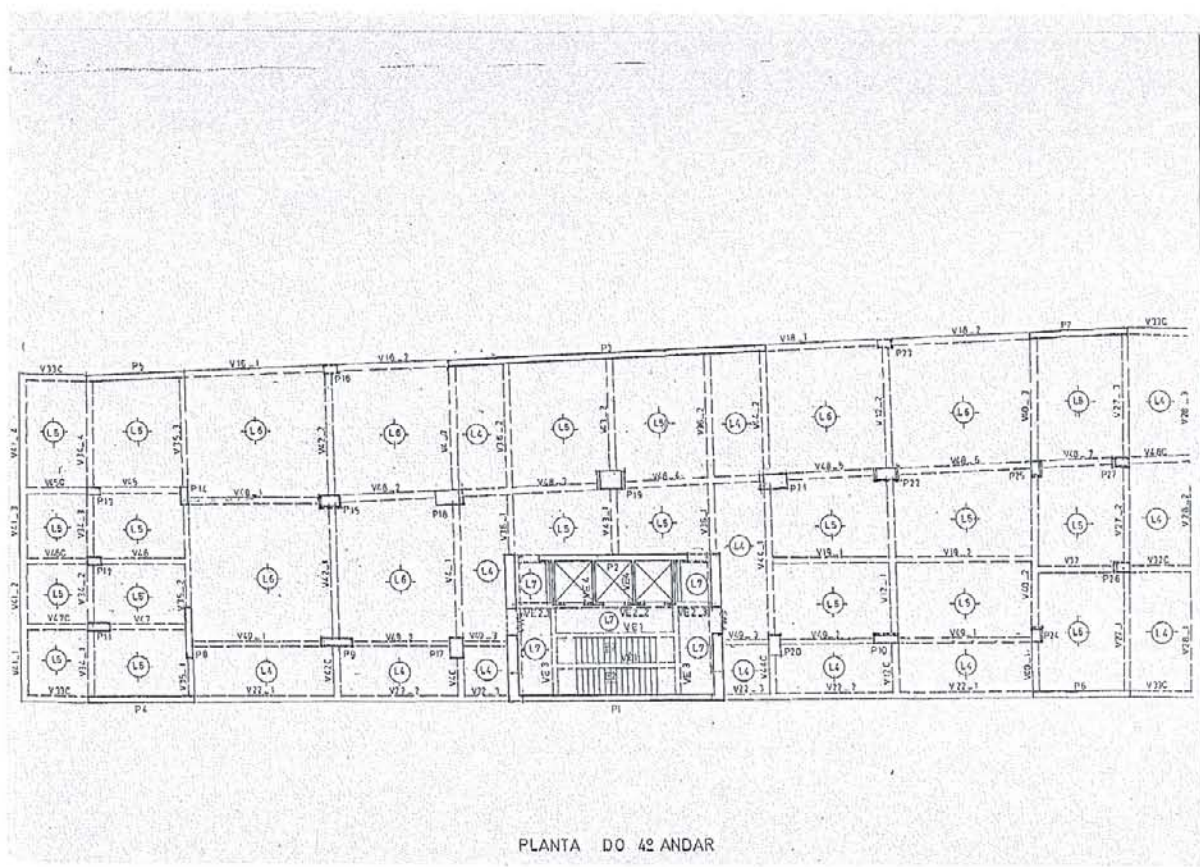
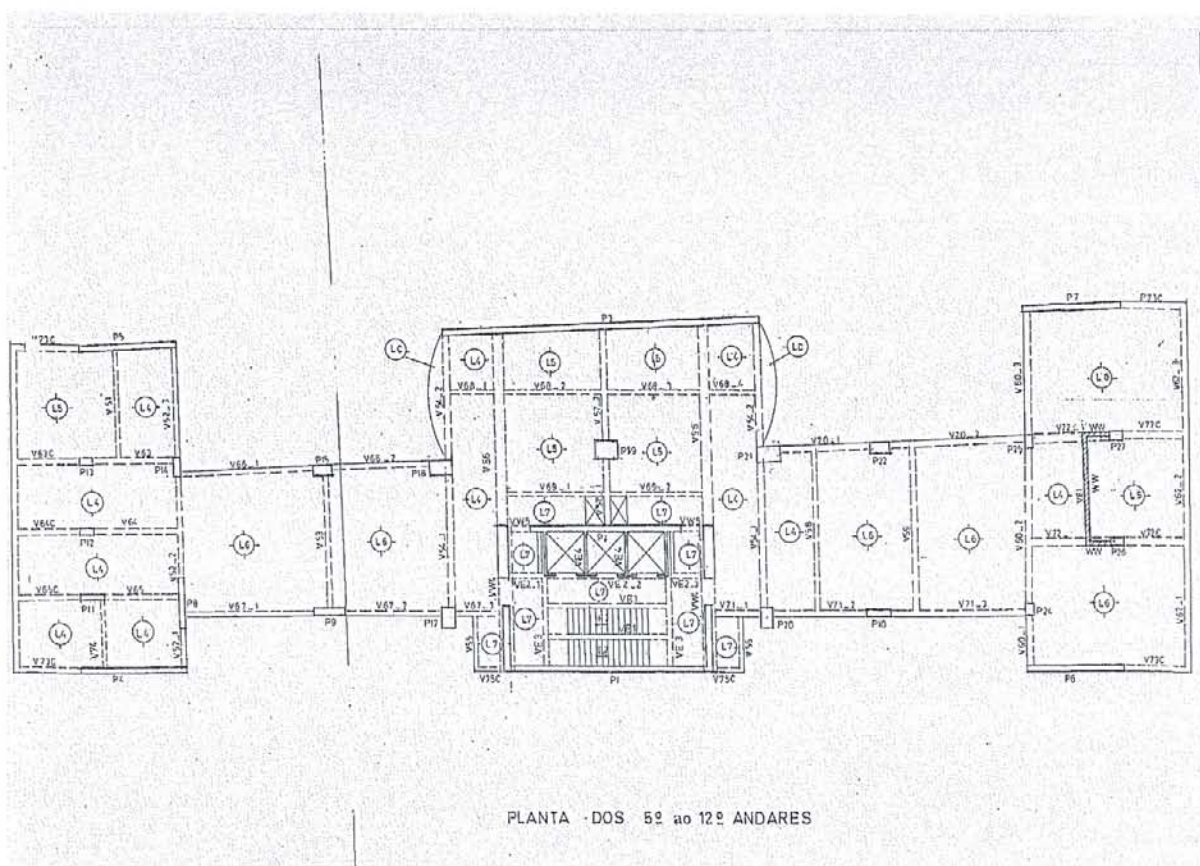
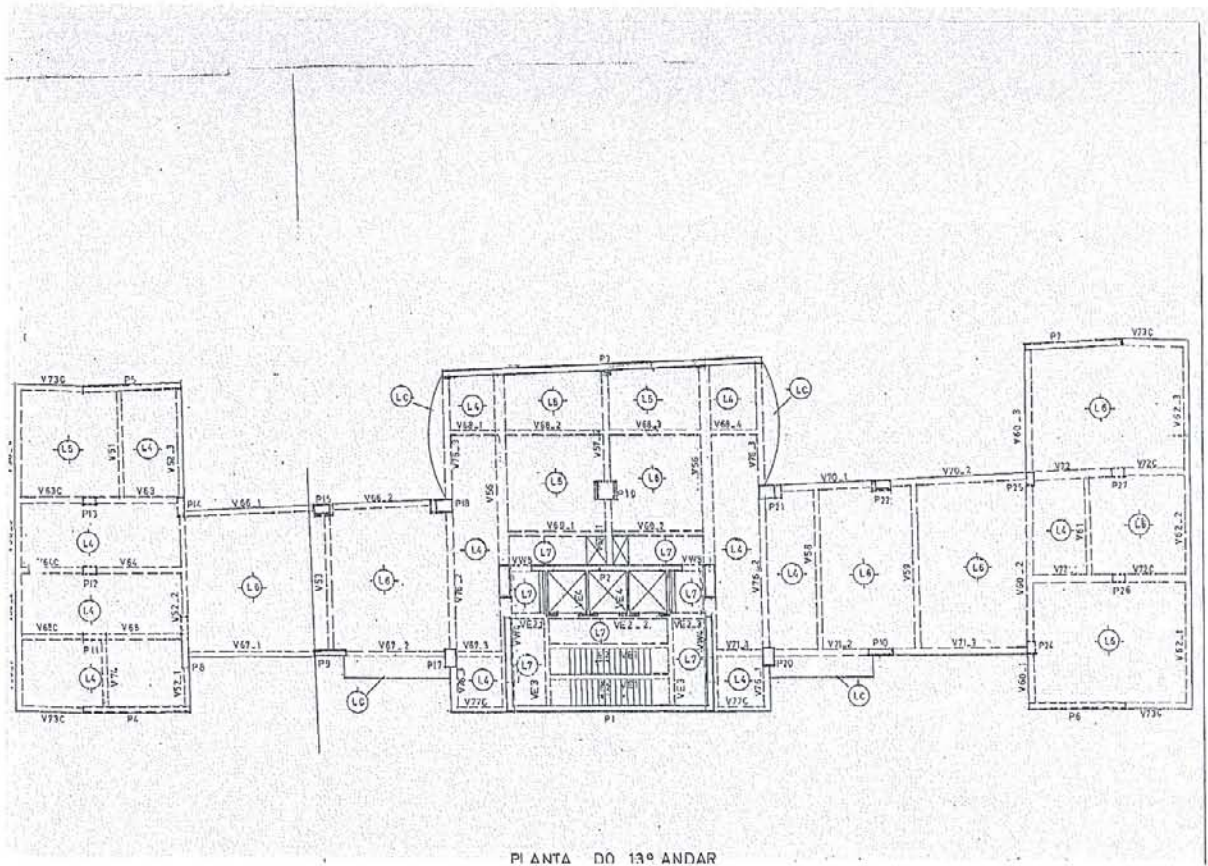
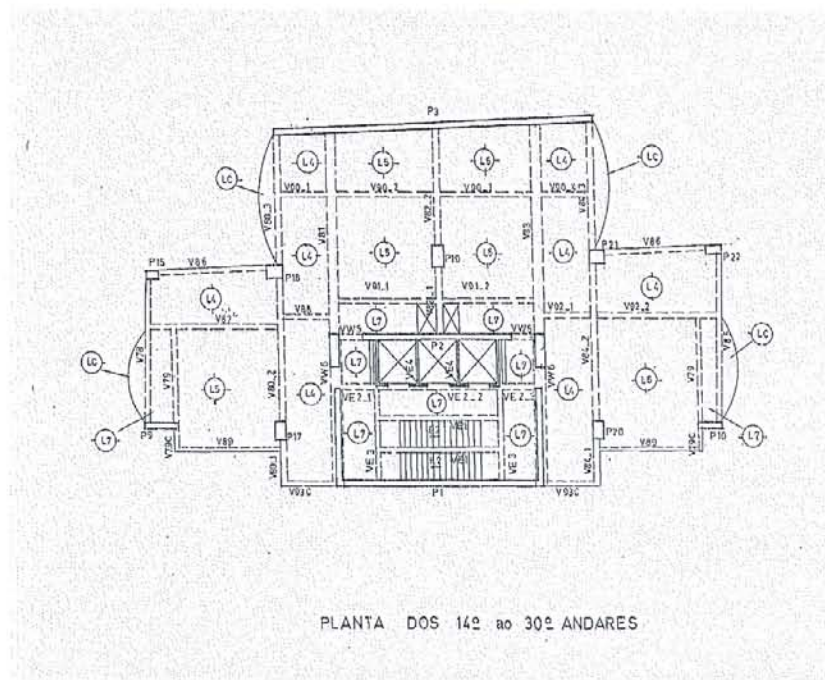
圖 1-1、平面圖

1. 地上 31 樓，無地下室 RC 結構。主要承載系統為梁柱構架+承重牆(中央服務核 30 cm~45 cm)，各樓層高度及用途詳見表 1-1。
2. 1993 年興建，總樓高 84 m。底層平面尺寸 15 m×45 m。建築物於 14 樓以上平面尺度退縮為 15 m×25 m。平、立面圖詳如圖 1-1~圖 1-3 所示。  
各層主要梁、柱、版、牆結構尺寸詳見表 1-2。
3. 樁基礎，104 支預力混凝土樁(直徑 55 cm)，基樁長度 38 m~40 m。基樁配置詳見圖 1-4。
4. 目前查無本大樓鑽探報告，引用鄰地鑽探結果。鄰地位置見圖 1-5。由鄰地鑽探報告可知，地表面下 7 m，主要為回填土層及黏土層，地表面下 7 m 至 25 m 為夾粗砂之沖積層，25 m 至 50 m 為全風化層花崗岩，50 m 以下則為岩盤面，部份區域於地表面下 30 m 則遇岩盤面。標準貫入試驗平均 N 值隨地表深度增加，自基礎下方平均值 N=1，漸增加至平均值 N=200。

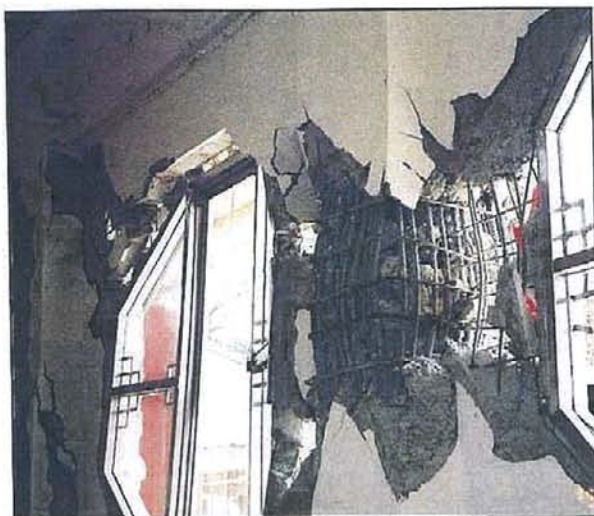
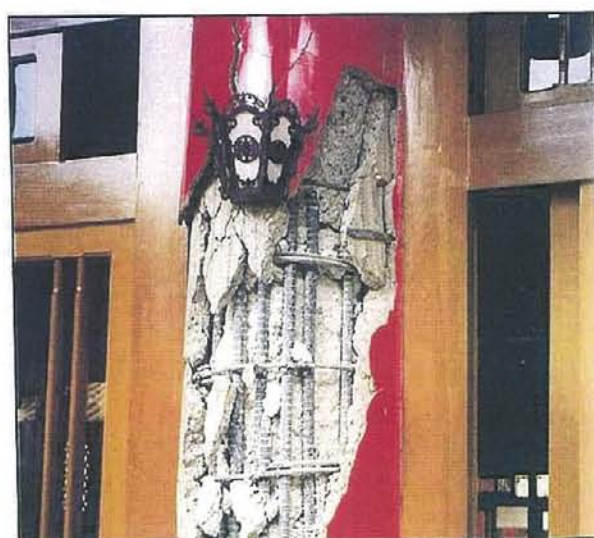
圖 1-6、柱軸力破壞相關照片

1. P9 柱混凝土爆裂，保護層剝落，箍筋張開，主筋挫屈。據現場量測，柱縮短約 2 cm。破壞位置於柱中段，屬典型軸力破壞。以梁柱系統力學行為推論，柱中點為當層彎矩最小位置，破壞點接近中段，則屬軸力破壞。另外，現場柱主筋向周圍四面挫屈，也證實此推論。由於並無超載情形，研判主要原因為柱軸壓強度不足，無法承擔垂直載重而引致柱受損，相關說明詳後。其它類似的柱軸力破壞案例詳見圖 1-6。

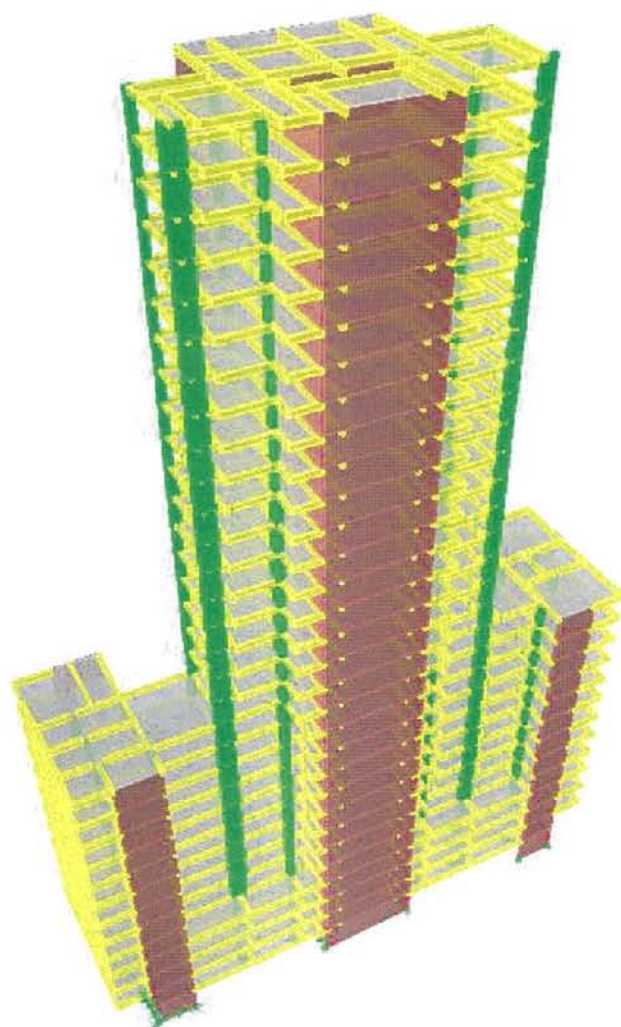
圖 2-1、結構分析模型

1. 依據業主提供之原設計建築平立面，及結構圖說，確認建築樓高、平面跨度、構件尺寸，建立有限元素分析模型。詳見圖 2-1。
2. 分析程式為 CSI 公司 ETABS 9.7.0 版。
3. 混凝土強度依各樓層鑽心試驗結果平均值輸入。樓層平均強度若大於原設計強度，以強度 30 MPa 分析，4 樓及以下中央核心牆則為 40 MPa；介於 30 MPa 至設計強度之 85% (25.5 MPa) 採 25.5 MPa；介於設計強度之 85% 至 75% (22.5 MPa) 則採 22.5 MPa；小於設計強度之 75% 以下則依鑽心結果進行分析，詳見表 2-1。
4. 目前 2 樓 P9 柱受損破壞，縮短 2 cm 部份，結構分析時亦將此情況加以模擬，確認其對周邊梁柱之影響。

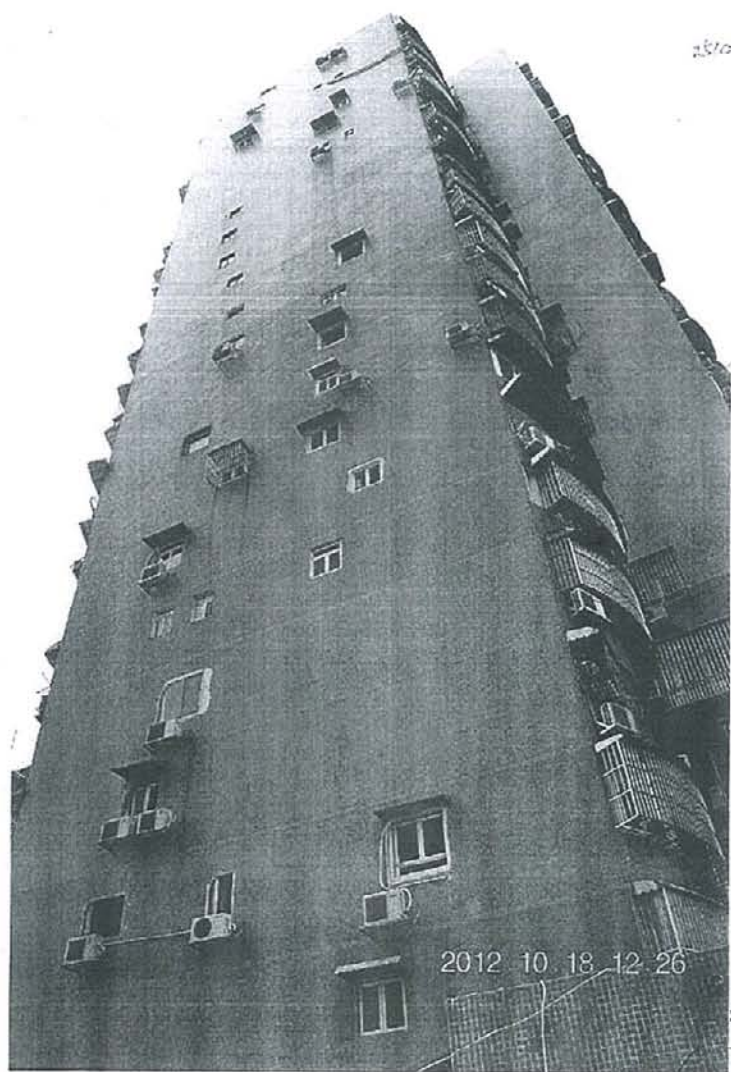
圖 2-2、大樓外觀圖

依據業主提供大樓外觀圖，詳見圖 2-2，X向不考慮開窗。

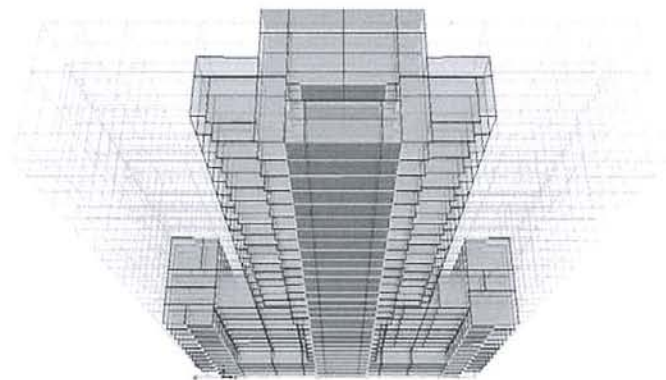
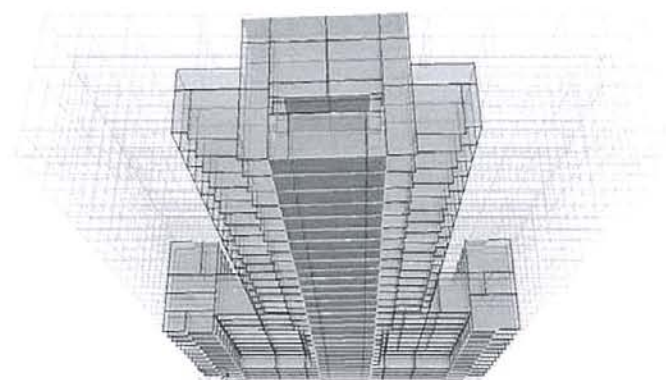
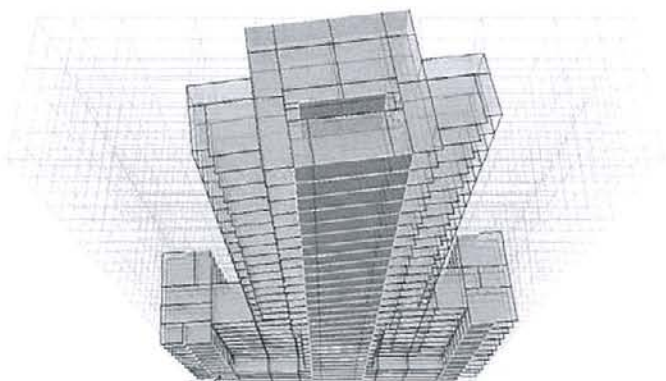
圖 3-1、振態分析圖

(1)大樓第一振態周期(Y向；即短向)為 2.828 sec，第二振態周期(X向；即長向)為 1.777 sec。與一般梁柱系統高樓每層約 0.1 sec 經驗值比對，31 層大樓周期約在 3.1 sec 左右。本大樓側向勁度尚佳。結構前三個主要振態如圖 3-1 所示。

第一振態 (Y 向)

第二振態 (X 向)

第三振態 (扭轉振態)

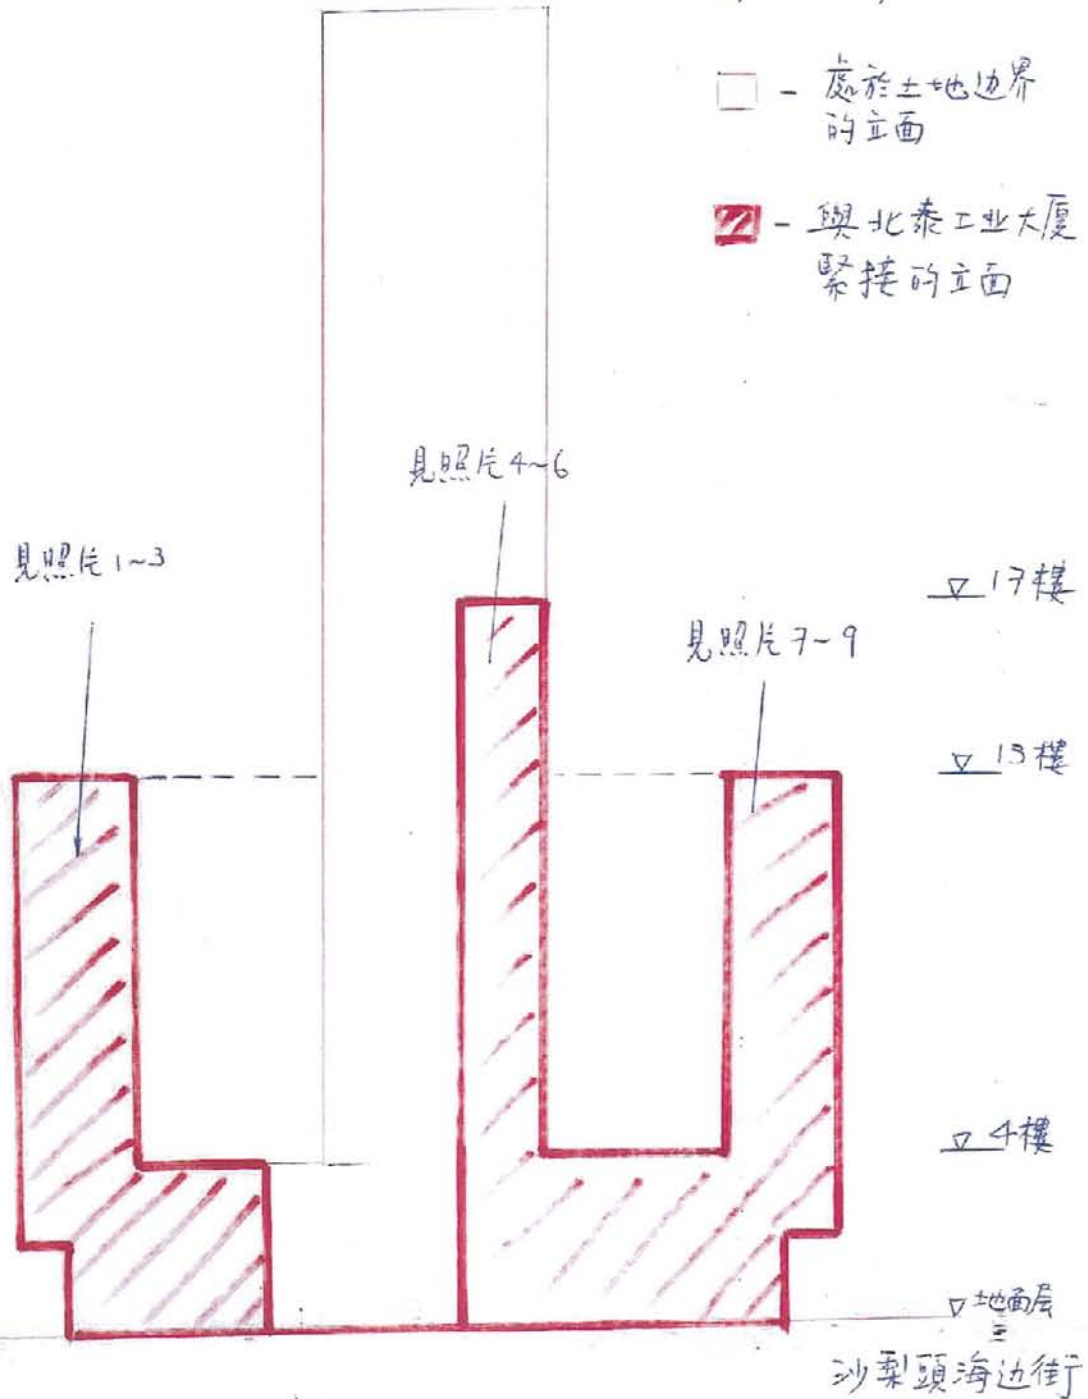
圖 3-2、北泰工業大樓與善豐花園大樓立面關係圖

1. 北泰工業大樓與善豐花園大樓立面關係如圖 3-2 所示。
2. 風力依高度及面積重新計算。比較扣除北泰工業大樓遮蔽風力前後，詳

□ - 處於土地邊界的立面

▨ - 與北泰工業大廈緊接的立面

3. 由表 3-6 可知，北泰工業大樓拆卸後，Y 向(短向)風力造成之橫力、傾倒彎矩分別增加 29.8%、16.1%。X 向(長向)風力則無影響。

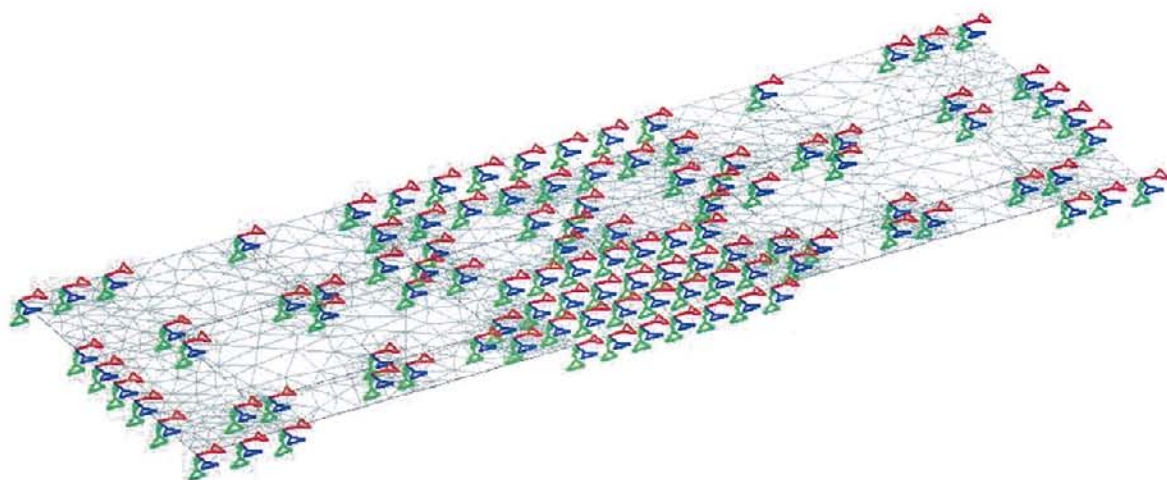
圖 4-1、基礎結構分析模型

1. 以有限元素建立分析模型，基樁彈簧以沉陷 2 cm 發揮單樁極限承载力計算。基礎結構分析模型見圖 4-1。

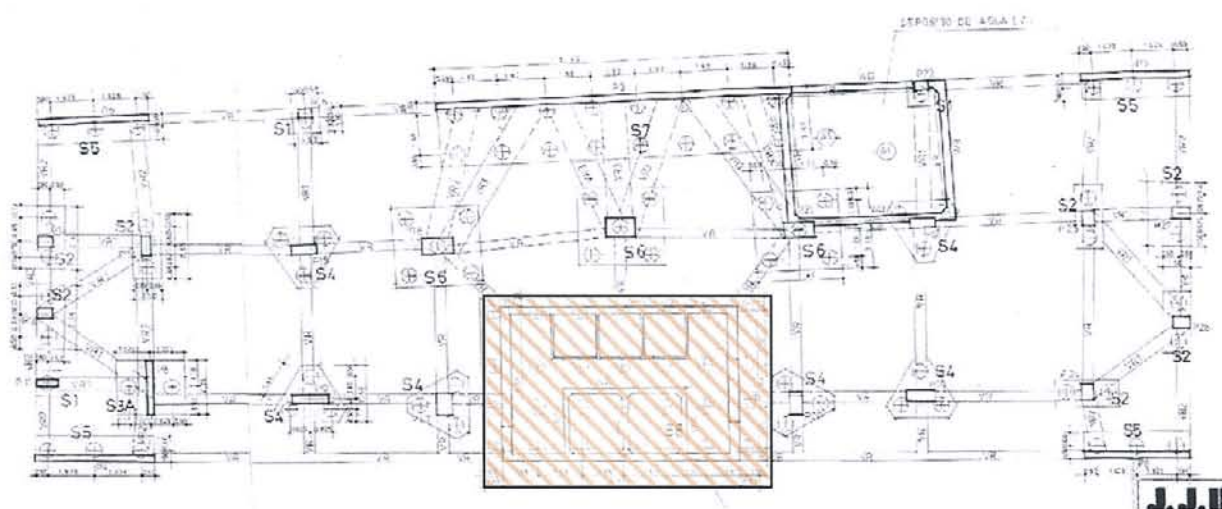
圖 4-2、基樁承載最大應力比區域

1. 以較極端情況考量，地表以下 5 m 內土壤受擾動承载力下降，故不計入土壤彈簧承载力，所有建築載重皆由基樁承擔。
2. 除第一點之外，地表以下 5 m 內土壤不計入基樁承载力。
3. 重新計算基樁承载力及基樁載重，詳見表 4-4。
4. 以上述假設分析，雖不計入土壤彈簧，且考慮基樁承载力下降，檢核結果詳見表 4-5 及圖 4-2，可知僅少數柱位之基樁大於容許承載，應力比最大發生於 P1、P2 處，為 1.06。由於容許承載係考慮安全係數=3，因此即使應力比為 1.06，基樁仍然是相當安全的。
5. 本案樁長達 38 m~40 m，而地表以下 5 m 內土壤較疏鬆，對承载力整

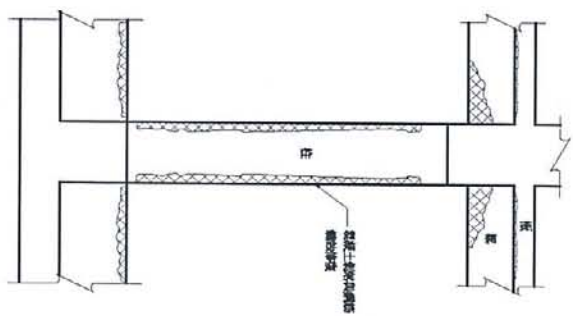
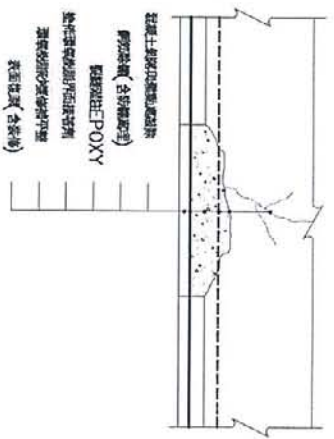
圖 6-2、混凝土剝落與鋼筋鏽蝕修復施工說明

混凝土剝落修補材料施工示意圖 N.T.S.  
註：鋼筋位置及數量應符合相關設計規範規定。

混凝土剝落修補材料施工示意圖 N.T.S.

1. 修復大樓目前已受損構件。而對於結構分析強度不足構件，將對於大樓整體安全性有影響部份予以補強。主要位置建議全面提高低樓層柱強度。建議以 RC 結構擴大柱斷面方式補強，自 G 樓至 4 樓頂部。補強方式可參考圖 6-1，RC 柱擴大柱斷面補強施工圖說。
2. 因 P9 柱縮短效應，所引起之周圍構件內力增量難以消除。此內力增量所影響之梁柱，若超過容許值，必須加以補強，以承擔新增之內力。但將現有柱縮短部份，上舉回復原高程幾乎為不可能，亦恐因施工過程導致建築其它位置受損，無此必要。
3. 須修復建築物現存及因本次事件引起之其它構件裂縫。柱、梁、版、牆等鋼筋混凝土構造，以環氧樹脂灌注方式修復。修復方式參考圖 6-2 及圖 6-3。磚牆受損輕微部份，重新批土粉刷，較嚴重裂損部份則局部敲除重做。

1. 剝落修補：剝落之混凝土厚度在 10cm 以上者，應先將剝落、鬆動及腐蝕之混凝土清除，並將其表面修平。
2. 鋼筋修補：修補材料與原混凝土界面應修平，並應修補至原鋼筋位置，其位置、規格應符合下表之規定。

- (1) 剝落修補：剝落之混凝土厚度在 10cm 以上者，應先將剝落、鬆動及腐蝕之混凝土清除，並將其表面修平。
- (2) 鋼筋修補：剝落之鋼筋應先將其表面修平，並應修補至原鋼筋位置，其位置、規格應符合下表之規定。

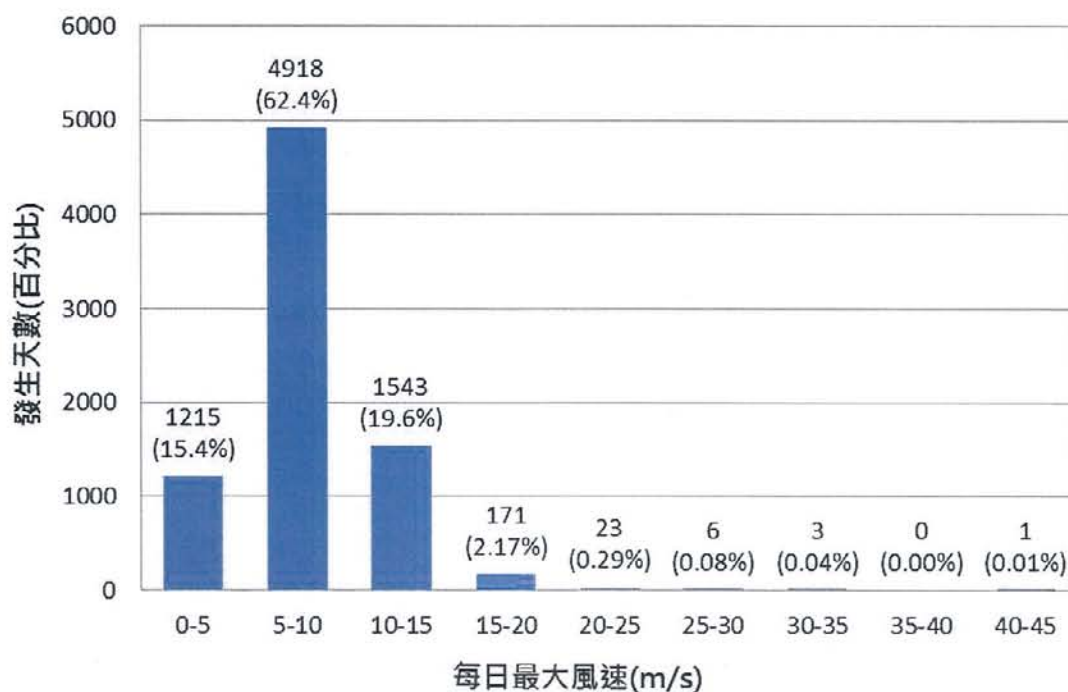
圖 1 每日最大風速統計資料

(3)澳門地區自 1992/8/27 至 2014/3/24，共 7880 天風力紀錄資料，與規範風力比對 (詳附件一)。此 7880 天中，有 7847 天 (相當於 99.58% 時間)最大風速在 20 m/sec 以下。而風速最大值發生於 1993/09/17，最大風速達 42.7 m/sec，仍小於設計值 65 m/sec。

(4)北泰大樓拆除後對於柱軸力影響並不顯著，以 2F P9 柱為例，拆除前為 586 tf、拆除後為 623.5 tf，差異約 6.5 %。此外，依風速紀錄顯示(附件一)，善豐大樓完工至今 20 年期間，風速幾乎都遠小於設計風速，
