「工程報表」編製指引

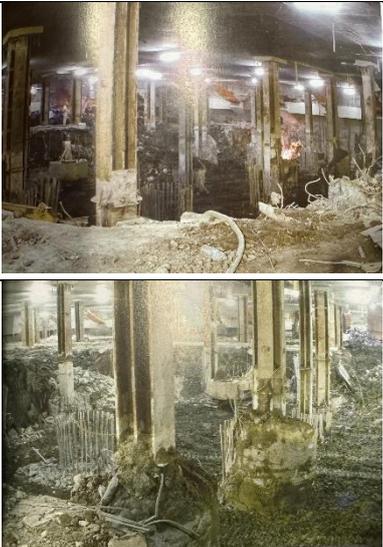
月份	地盤及相關狀況報告	預防/跟進/改善工作報告	地盤及相關狀況照片
一月	地盤正進行土方開挖及地庫層建造工程，施工期間未發現異常。	<ol style="list-style-type: none"> 1. 密切監測鄰近樓宇及道路之沉降及傾斜數據； 2. 密切注意地下水位之變化情況。

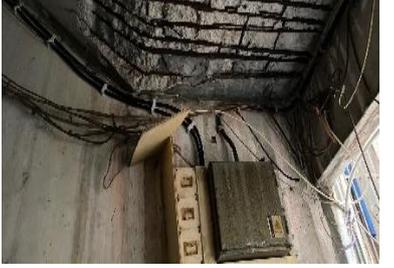
二月	2023年2月1日接獲鄰近的中古大廈居民投訴，指因地盤施工而導致其大廈公共梯間的天花位置出現大面積批盪剝落，鋼筋外露。	承建商已即時派工作人員前往中古大廈進行實地視察，並作出報告，發現有關公共梯間的天花位置存有大面積批盪剝落之情況，但未見地盤周邊的監測數據出現異常。就有關情況已上報土地工務局。

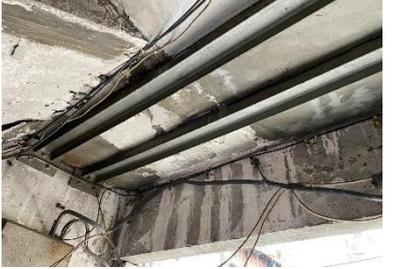
2023年2月2日至2月5日期間，因監測數據未見有異常，故地盤持續施工，施工期間未見鄰近的中古大廈之狀況有所惡化。	承建商於2月2日起，開始派員到中古大廈進行緊急性修補工作(包括打除餘下鬆散之保護層，重新對有關位置之鋼筋除鏽以及用無收縮水泥進行緊急性修補，完成後暫加工字鐵於下方支撐)，而有關修補工作於2月6日完成。

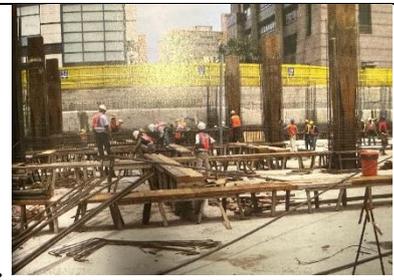
2023年2月6日至28日期間，地盤繼續進行地庫施工，未發現異常。	<ol style="list-style-type: none"> 1. 加強監測鄰近樓宇及道路之沉降及傾斜數據； 2. 加強注意地下水位之變化情況。 3. 定期對上述中古大廈於地庫工程完成前繼續進行觀察，慎防再次出現發生同樣情況。

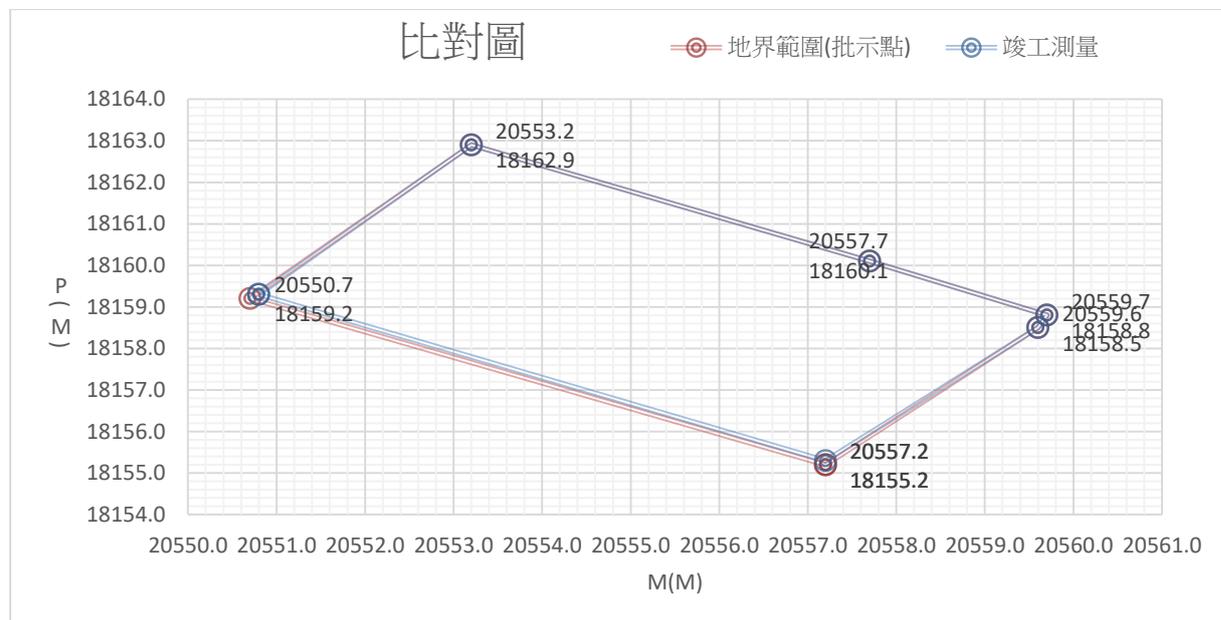
8. 經地圖繪製暨地籍局(DSCC)現場竣工測量之結果：(僅供參考)

結果：經測量後，有關建築物在有效地籍圖之範圍內，同時符合已核准之建築圖則。(詳見電子檔內之測量數據)
