# 澳門善豐花園 大廈結構受損分析報告

交予  
澳門特別行政區土地工務運輸局  
(機密)

二零一三年一月二十八日

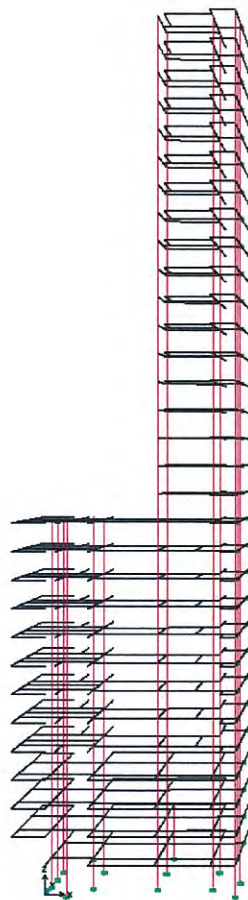
圖 13、善豐花園大廈子結構立面圖

同時，運用 ETABS 軟件進行了大廈子結構的不均勻沉降分析。不均勻沉降按照 X 向和 Y 向進行計算（見圖 13）。計算結果表明，X 向每層最大不均勻沉降發生在 P9 和 P8 號柱之間（C 區域），其中三樓不均勻沉降最大，為 0.341%；Y 向每層最大不均勻沉降發生在 P9 和 P15 號柱之間（F 區域），其中三樓不均勻沉降最大，為 0.35%。附錄 E 統計了大廈 ETABS 子結構中三至十三樓 X 向及 Y 向最大不均勻沉降值及分佈位置。根據現場檢查成員勘察報告記載，大廈四至十一樓 F 單位和 G 單位（位於附錄 E 圖上填充區域所示）天花出現裂縫，可以判定為不均勻沉降較大所致。

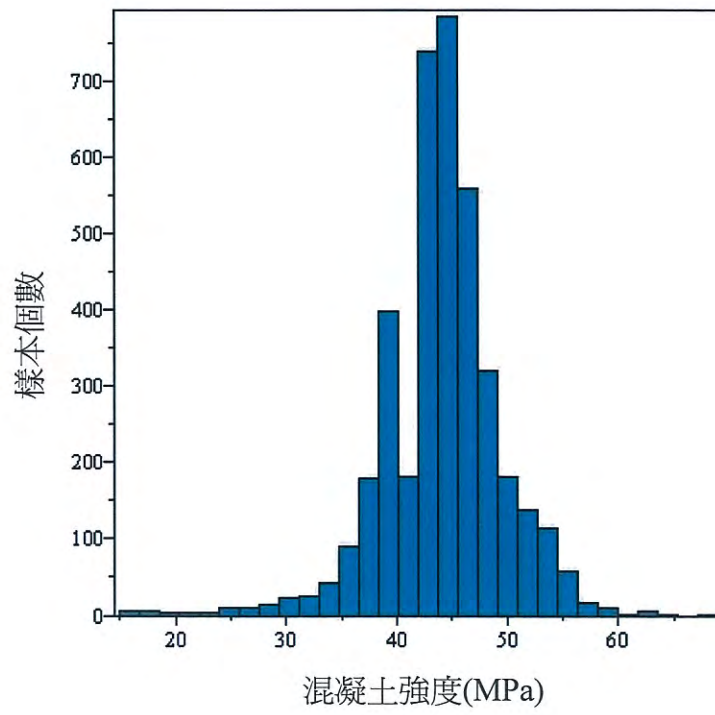
圖 16、混凝土強度分佈直方圖

根據澳門大學及 CASTCO 公司提供的詳細混凝土回彈測試結果，對大廈地面層至三十樓共 3891 個混凝土強度回彈值做正態分佈統計。所有混凝土回彈測試測點均位於鋼筋混凝土柱。總體統計結果顯示，混凝土強度平均值為 43.91 MPa，標準差為 5.36 MPa，特徵值為 35.27 MPa。混凝土強度分佈直方圖如圖 16 所示。由統計結果可見，大廈二樓和十九樓混凝土強度分佈的特徵值為 28.91 MPa 和 25.48 MPa，低於總體樣本的特徵值（35.27 MPa），由於大廈十九樓柱承受的軸向荷載較小，因此大廈十九樓較低的混凝土強度對大廈整體結構安全性的影響較小。對大廈十九樓 C 單位和 D 單位的現場勘查過程中並無發現有結構損傷。大廈二樓混凝土強度分佈的特徵值低於設計混凝土強度值 30.0 MPa。附錄 F 顯示了各層混凝土強度分佈統計結果。

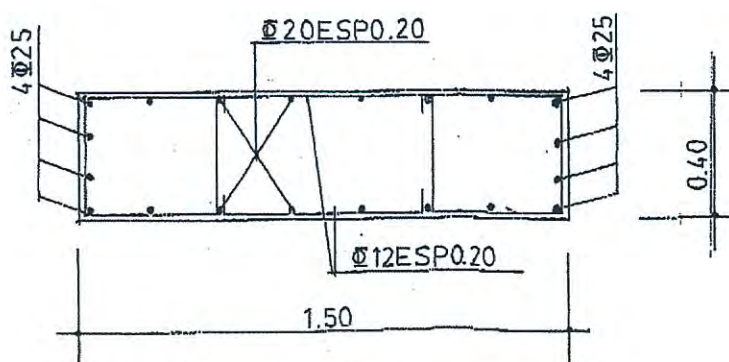
編號 2F-P9 的鋼筋混凝土柱鋼筋佈置

由 2F-P9 號鋼筋混凝土柱爆裂脫落混凝土可以判定，混凝土水泥漿含量較高，粗骨料較少。根據 CASTCO 公司提供的詳細混凝土碳化深度測量及材料化學分析結果，2F-P9 的鋼筋混凝土柱的混凝土碳化深度大，混凝土水泥含量只有其餘混凝土水泥含量的 37%。結果表明 2F-P9 號柱的混凝土質量存在著嚴重的問題。

一般情況下混凝土長時間受壓會有穩定內裂縫產生以及出現蠕變的現象，當混凝土應力水平較低時，穩定內裂縫及蠕變均不會對混凝土強度產生很大的有害影響；當應力水平過高時，穩定內裂縫發展聯成通縫，成為非穩定裂縫，蠕變變形急劇增加不再收斂，呈非穩定蠕變現象。由於 2F-P9 號鋼筋混凝土柱混凝土強度較低，混凝土的蠕變變形效應較大，內裂縫聯通，導致縱向鋼筋承受的軸向力增加。縱向鋼筋會出現軸向縮短，粘結破壞和局部屈曲，最終引致混凝土柱爆裂失效。因此，由於混凝土強度較低，二樓 P9 號柱破壞只是時間問題。

從以上的討論可得，2F-P9 鋼筋混凝土柱實際安全係數為 0.67 至 0.94 之間，遠低於設計安全係數（2.0）及規範要求的安全係數。因此，編號 2F-P9 鋼筋混凝土柱沒有達到設計要求，需要重造。雖然 P9 號鋼筋混凝土柱已安裝結構臨時支撐，根據力的傳遞分析結果可得，2F-P9 號鋼筋混凝土柱現階段仍承受較大的軸向力，約 2000 kN。由事故後安裝的用於監測混凝土柱軸向變形的位移計讀數顯示（詳見圖 6），混凝土柱的軸向縮短仍在微量增加。因此，為了避免結構進一步破壞，宜對其做額外的加固。

由於現階段 2F-P9 號鋼筋混凝土柱仍承受較大的軸向力，為了提高結構的安全性及防止混凝土柱進一步破壞，在重造 2F-P9 混凝土柱之前採用 U 型鋼筋—修復砂漿加固法對 2F-P9 號鋼筋混凝土柱破壞區域做臨時性加固，如圖 17 所示。修復砂漿可採用 FOSROC 公司高性能中等容重混凝土修復砂漿（High-technology medium weight concrete reinstatement mortar, Renderoc HB40<sup>[3]</sup>），其 28 天抗壓強度約 40MPa（詳見附錄 H）。通過在混凝土柱破壞區域包裹鍍鋅六角網，並填充修復砂漿，向混凝土柱破壞區域提供側向約束。

1. 樓板開洞，用於澆注鋼筋混凝土牛腿並穿過鋼支撐；
2. 建造臨時的後加應力牛腿並錨固鋼樑；
3. 用液壓千斤頂支撐已有鋼筋混凝土柱；
4. 添加薄鋼板用於臨時性支撐；
5. 切斷變形的縱向鋼筋；
6. 重複步驟 3 和 4 直到達到所要求的位移或軸向力；
7. 移除液壓千斤頂；
8. 移除破壞區域並重造鋼筋混凝土柱；
9. 當新澆注的混凝土達到設計強度時，用液壓千斤頂支撐已有鋼筋混凝土柱；
10. 移除臨時性支撐，液壓千斤頂和後加應力牛腿。
