善豐花園事件補充調查工作 簡介

2014年4月10日

事件發生概況

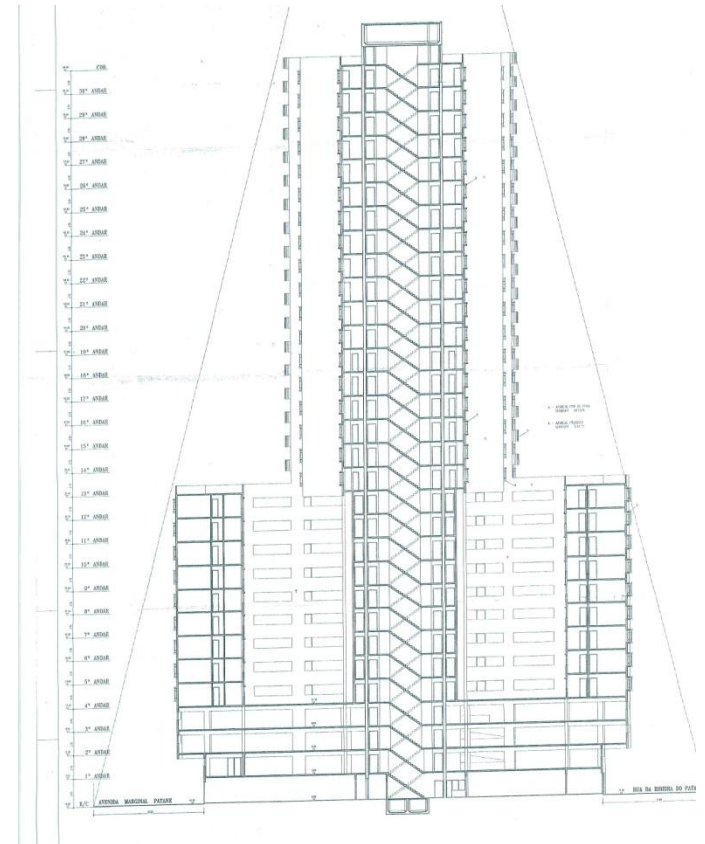
- 善豐花園於2012年10月10日發生混凝土結構柱出現爆裂及鋼筋外露的情況。
- 根據初步調查結果所示，二樓受損的混凝土結構柱(P9號)及同層其他3條混凝土結構柱(P8號、P17號及P22號)的混凝土質量偏低。P9號混凝土結構柱更因混凝土強度不足而導致爆裂損壞。

- 第一次於2012年10月
 - 於2樓爆柱區域
- 第二次於2013年12月
 - 於大樓各層進行
- 主要進行抗壓強度和化學試驗
- 以美國ACI318-95為判定標準
